Commune : **MORLAIX**

Rivière : **Le Queffleuth**

## Centre de soins d'accompagnement et de prévention en addictologie, 74 rue de Brest

**Code :** DHE\_29151\_002

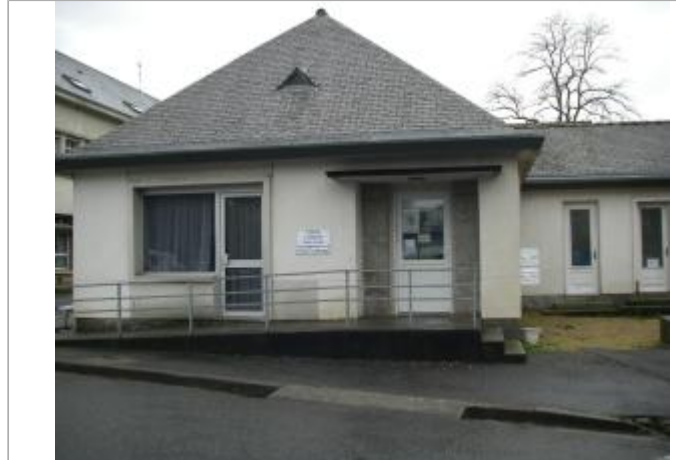
Vue générale du centre de soins d'accompagnement et de prévention en addictologie - Photographie DHE 2015

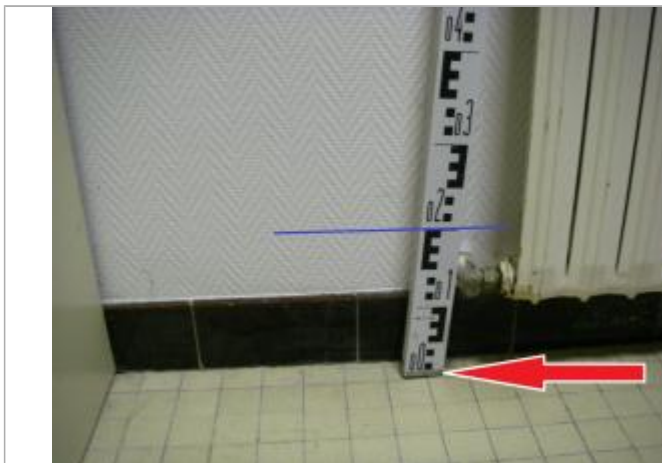
**Texte :** La marque a été visualisée le matin de l'inondation à l'intérieur du bâtiment

**Description référence du repère :** Plancher du rez de chaussée du bâtiment

**Différence entre le niveau d'eau et la référence (en m) :** 0.200 m

**Altitude calculée de l'eau (en m) :** 9.57

Crue du 24 décembre 2013 - Photographie DHE 2015
