Commune : **MORLAIX**Rivière : **Le Queffleuth****33 rue de Brest, bâtiment de l'agence de retraite de Bretagne****1** Repère(s) sur le site**GÉNÉRAL****Unité de gestion :** Vilaine-Côtière Bretons**Code :** DHE\_29151-004**Date de mise à jour :** 22/11/2017**Auteur :** SPC VCB

**GÉNÉRAL****Code :** DHE\_29151-004-004**Date de mise à jour :****Auteur :** SPC VCB

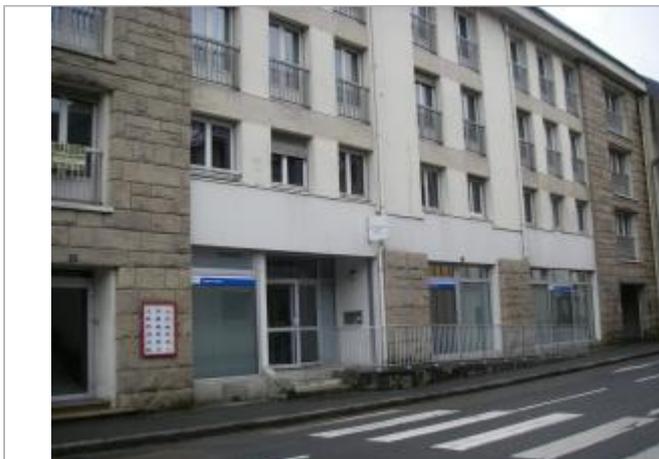
33 rue de Brest, bâtiment de l'agence de retraite de Bretagne - photographie DHE 2015

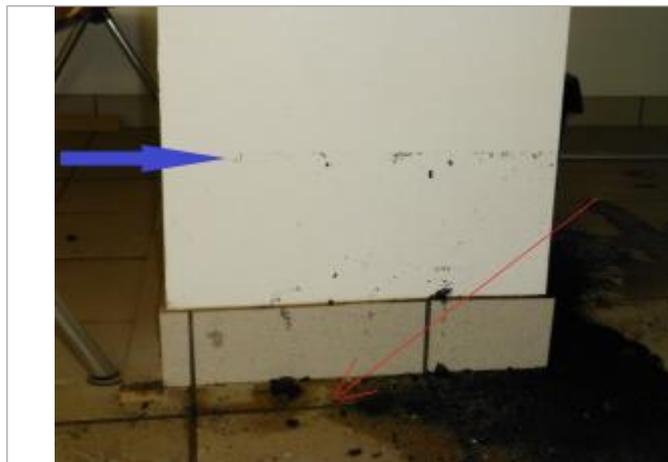
**24 Décembre 2013**Altitude calculée de l'eau : **8.69 m**Nature de l'inondation : **Débordement de cours d'eau**Nature du repère : **Photographie****Commentaires :** Niveau d'eau à l'intérieur du bâtiment.

La photographie a été prise par la directrice après l'inondation (matin du 26/12).

niveau d'eau atteint au dessus du plancher du rez-de-chaussée du bâtiment - Photographie DHE 2015

**SOURCE DE REPÉRAGE :** CAMPAGNE DE TERRAIN DHE 2015 - 16/02/2015**Type de repérage :** Campagne de terrain post-inondation**PLANCHER DU REZ-DE-CHAUSSÉE DU BÂTIMENT - 16/10/2015****Méthode :** Nivellement direct**Organisme :** Géomètre (cabinet)**Référence nivelée :** Autre type de référence**Description référence du repère :** Plancher du rez-de-chaussée du bâtiment**Système altimétrique :** NGF IGN 1969 (système normal)**Altitude de la référence (en m) :** 8.340 m**Différence entre le niveau d'eau et la référence (en m) :** 0.350 m**Altitude calculée de l'eau (en m) :** 8.69
