Commune : MORLAIX

Rivière : Le Queffleuth

## 33 rue de Brest, bâtiment de l'agence de retraite de Bretagne

**1** Repère(s) sur le site**GÉNÉRAL****Unité de gestion :** Vilaine-Côtiers Bretons**Code :** DHE\_29151-004**Date de mise à jour :** 22/11/2017**Auteur :** SPC VCB

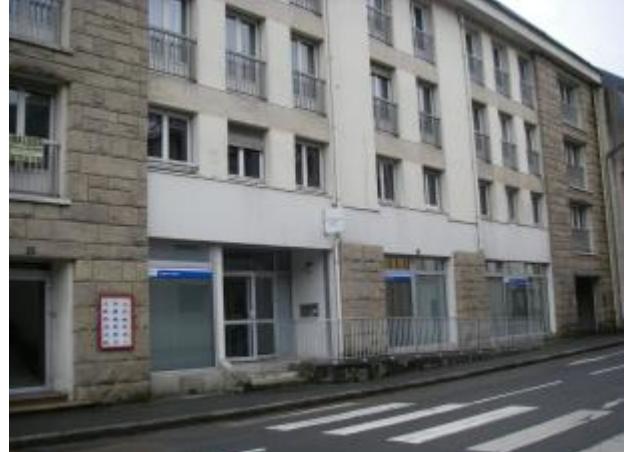
33 rue de Brest, bâtiment de l'agence de retraite de Bretagne - photographie DHE 2015

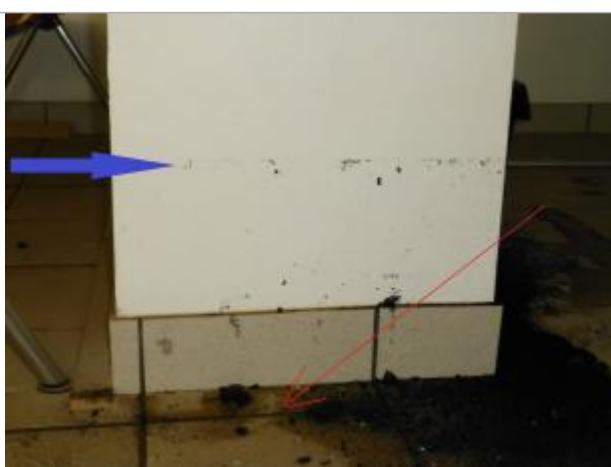
**24 Décembre 2013**Nature de l'inondation : **Débordement de cours d'eau**Altitude calculée de l'eau : **8.69 m**Nature du repère : **Photographie****Commentaires :** Niveau d'eau à l'intérieur du bâtiment.

La photographie a été prise par la directrice après l'inondation (matin du 26/12).

niveau d'eau atteint au dessus du plancher du rez-de-chaussée du bâtiment - Photographie DHE 2015

**SOURCE DE REPÉRAGE : CAMPAGNE DE TERRAIN DHE 2015 - 16/02/2015****Type de repérage :** Campagne de terrain post-inondation**PLANCHER DU REZ-DE-CHAUSSEÉ DU BATIMENT - 16/10/2015****Méthode :** Nivellement direct**Organisme :** Géomètre (cabinet)**Référence nivélée :** Autre type de référence**Description référence du repère :** Plancher du rez-de-chaussée du bâtiment**Système altimétrique :** NGF IGN 1969 (système normal)**Altitude de la référence (en m) :** 8.340 m**Différence entre le niveau d'eau et la référence (en m) :** 0.350 m**Altitude calculée de l'eau (en m) :** 8.69 m
