Commune : **EPERNON** | Rivière : **La Drouette**

**Chemin en face de la ruelle de l'abreuvoir**

**1<sup>er</sup> Juin 2016** Nature de l'inondation : **Débordement de cours d'eau** Nature du repère : **Laisse d'inondation**

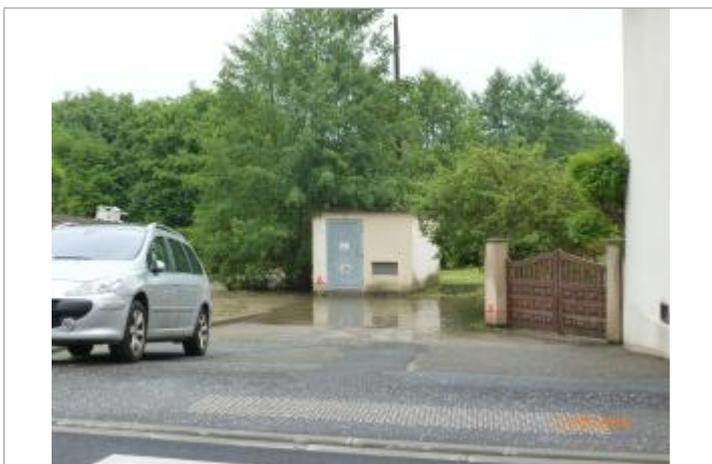
**Texte :** Cette laisse n'a pas été nivelée  
**Maximum de l'inondation :** Oui  
**Repère calculé :** Non

Laisse d'inondation sur le transformateur

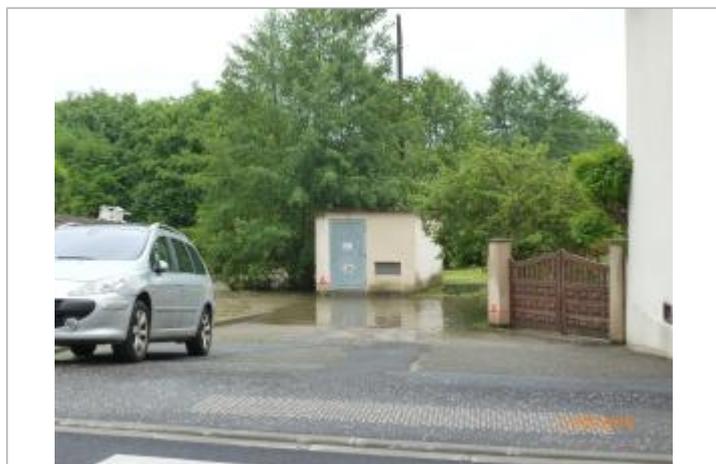
**Texte :** Cette laisse n'a pas été nivelée  
**Maximum de l'inondation :** Oui  
**Repère calculé :** Non

Laisse d'inondation sur le poteau du portail
