Commune : **EPERNON**

Rivière : **La Drouette**

## Façade maison, 41 rue Grand Pont.

**Code :** SACN\_DROUETTE16\_S\_06 **Date de mise à jour :** 20/03/2026

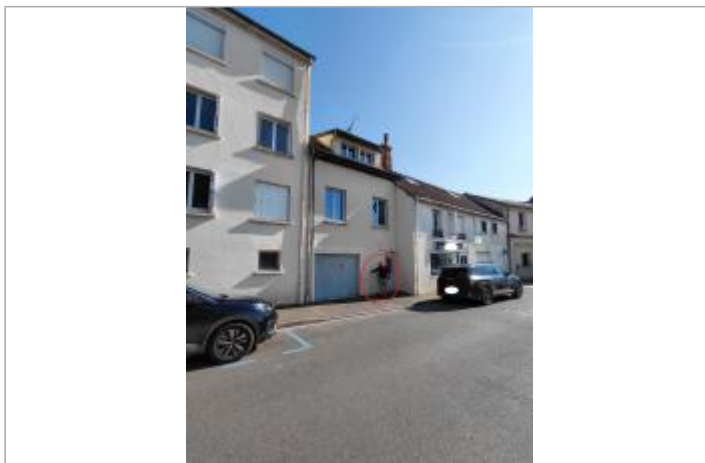
**Commentaires :** Façade maison Entre la porte d'entrée et la porte du garage du 41 rue Grand Pont

Vue depuis la rue Grand Pont.

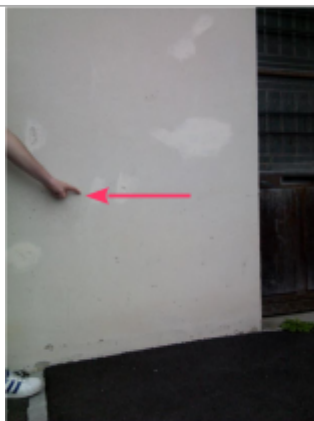
**Commentaires :** Laisse de crue à 80 cm/sol.

Laisse d'inondation sur la façade du bâtiment (photo SPC-SACN)
