Commune : **SAINT-AUBIN-LES-ELBEUF**Rivière : **La Seine****Sol de la chaussée à proximité du pont Jean Jaures.****Commentaires** : Sol de la chaussée bitumé sur le Chemin de Halage, rive droite à l'aval du pied du pont Jean Jaures.**1**

GÉNÉRAL**Unité de gestion** : Seine aval-Côtiers Normands**Code** : SACN_SEINE16_S_12**Date de mise à jour** : 10/09/2024**Auteur** : SPC.SACN

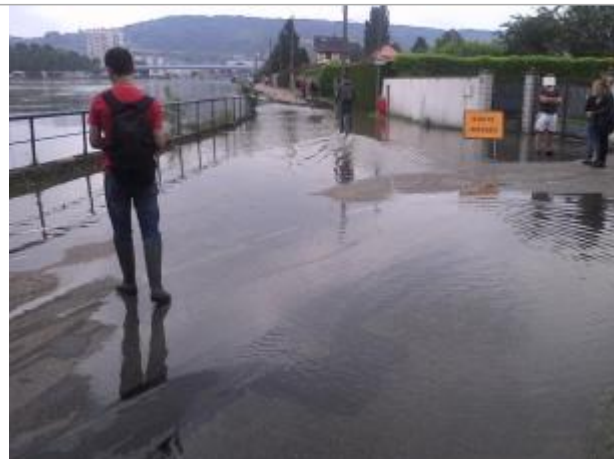
A l'aval du pied du pont amont de Saint-Aubin-Les-Elbeuf

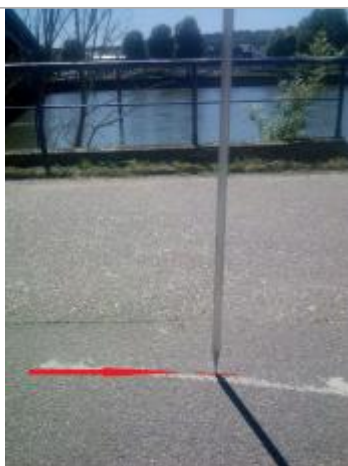
MARQUE**Maximum de l'inondation** : Oui**Visibilité** : Oui**État du repère** : Mauvais**Pérennité** : Aucune**Repère calculé** : Non**PHEC** : Non**SOURCE DE REPÉRAGE** : VISITE TERRAIN DREAL NORMANDIE - 05/06/2016**Type de repérage** : Campagne de terrain post-inondation**Organisme(s)** : DREAL Haute-Normandie**LE NIVELLEMENT A ÉTÉ EFFECTUÉ PAR LE SPC-SACN. LE SPC N'EST PAS GÉOMÈTRE EXPERT. LES COTES SONT DONNÉES À TITRE INDICATIF. - 07/07/2016****Méthode** : GPS**Organisme** : SPC Seine aval - Côtiers normands**Référence nivelée** : Autre type de référence**Description référence du repère** : Le sol au niveau de la laisse d'inondation.**Système altimétrique** : NGF IGN 1969 (système normal)**Altitude de la référence (en m)** : 6.190 m**Différence entre le niveau d'eau et la référence (en m)** : 0.000 m**Altitude calculée de l'eau (en m)** : 6.19

Sol de la chaussée, Chemin du Halage (proximité du pont Jean Jaures)
