Commune : **ELBEUF**Rivière : **La Seine**

GÉNÉRAL**Unité de gestion :** Seine aval-Côtiers Normands**Code :** SACN_SEINE16_S_14**Date de mise à jour :** 10/09/2024**Auteur :** SPC.SACN

**5 Juin 2016**Nature de l'inondation : **Débordement de cours d'eau****Commentaires :** Laisse de crue sur la chaussée.**GÉNÉRAL****Code :** SACN_SEINE16_R_14**Auteur :** SPC.SACN**Date de mise à jour :**

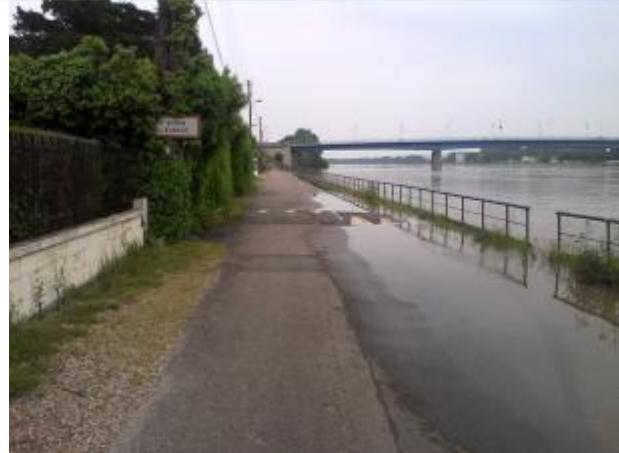
Au niveau du panneau agglomération de Saint-Aubin-lès-Elbeuf.

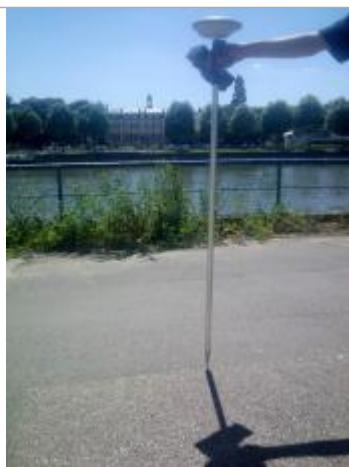
Laisse de crue sur la chaussée, au niveau du panneau agglomération de Saint-Aubin-lès-Elbeuf.

Altitude calculée de l'eau : **6.17 m**Nature du repère : **Laisse d'inondation****MARQUE****Maximum de l'inondation :** Oui**Visibilité :** Oui**État du repère :** Mauvais**Pérennité :** Aucune**Repère calculé :** Non**PHEC :** Non**SOURCE DE REPÉRAGE : VISITE TERRAIN DREAL NORMANDIE - 05/06/2016****Type de repérage :** Campagne de terrain post-inondation
Organisme : DREAL Haute-Normandie**LE NIVELLEMENT A ÉTÉ EFFECTUÉ PAR LE SPC-SACN. LE SPC N'EST PAS GÉOMÈTRE EXPERT. LES COTES SONT DONNÉES À TITRE INDICATIF. - 07/07/2016****Méthode :** GPS**Organisme :** SPC Seine aval - Côtiers normands**Référence nivelée :** Autre type de référence**Description référence du repère :** Le sol au niveau de la laisse d'inondation.**Système altimétrique :** NGF IGN 1969 (système normal)**Altitude de la référence (en m) :** 6.170 m**Différence entre le niveau d'eau et la référence (en m) :** 0.000 m**Altitude calculée de l'eau (en m) :** 6.17
