Commune : SAINT-AUBIN-LES-ELBEUF

Rivière : La Seine

**Sol du trottoir, 17 rue de Freneuse****Commentaires** : Sol du trottoir devant le portail du 17 rue de Freneuse**1** Repère(s) sur le site**GÉNÉRAL****Unité de gestion** : Seine aval-Côtiers Normands**Code** : SACN\_SEINE16\_S\_23**Date de mise à jour** : 10/09/2024**Auteur** : SPC.SACN

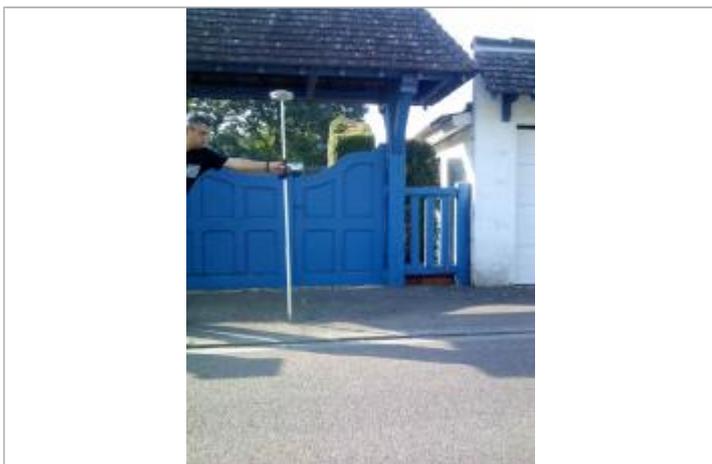
**5 Juin 2016**Nature de l'inondation : **Débordement de cours d'eau**Altitude calculée de l'eau : **6.38 m**Nature du repère : **Témoignage oral****Commentaires** : Laisse de crue au sol sur le trottoir**GÉNÉRAL****Code** : SACN\_SEINE16\_R\_23**Date de mise à jour** :**Auteur** : SPC.SACN

Laisse de crue sur le sol du trottoir
