Commune : <b>MOROSAGLIA</b>	Rivière : <b>Le Golo</b>
	<b>Ponte Leccia - aval pont RN 193 #1</b>	
<b>Commentaires :</b> jardin proche habitation		<b>1</b> Repère(s) sur le site

**Unité de gestion :** Corse  
**Code :** PHE2B\_S\_PL31 **Date de mise à jour :** 15/11/2016  
**Auteur :** DREAL Corse

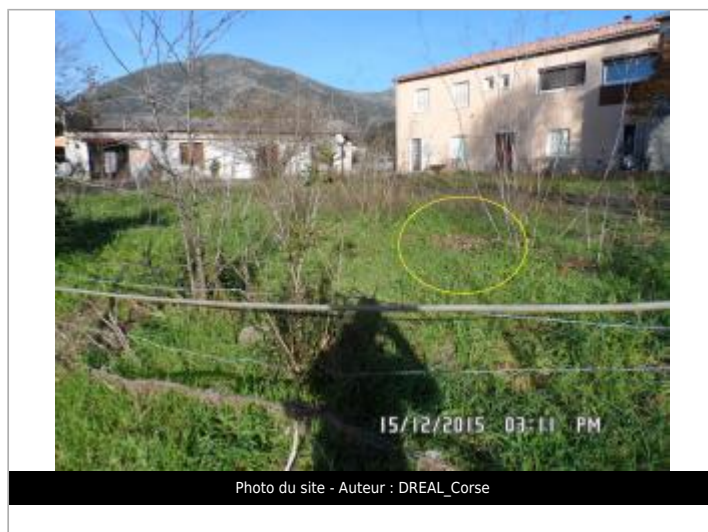
<b>2 Octobre 2015</b> Nature de l'inondation : <b>Débordement de cours d'eau</b>	Altitude calculée de l'eau : <b>191.91 m</b> Nature du repère : <b>Témoignage oral</b>
	<b>Commentaires :</b> traces de brindilles visibles au sol
