Commune : PIEDIGRIGGIO

Rivière : Le Golo

Amont Ponte Leccia lieu dit Rotaio, proximite mur RN193 #1

GÉNÉRAL**Unité de gestion :** Corse**Code :** PHE2B_S_PL57**Auteur :** DREAL Corse**Date de mise à jour :** 15/11/2016

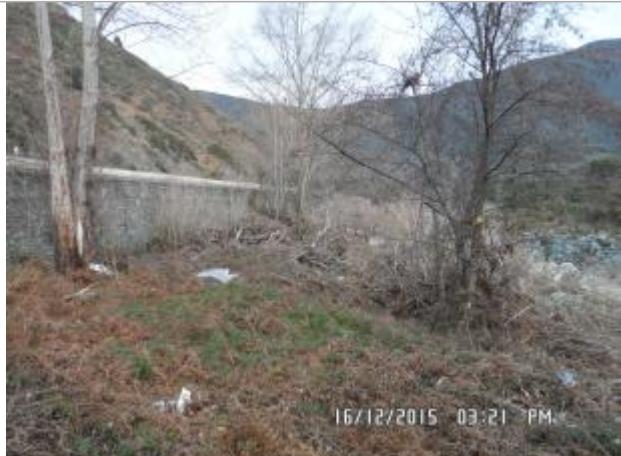
Photo du site - Auteur : DREAL_Corse

Commentaires : arbre en lit majeur

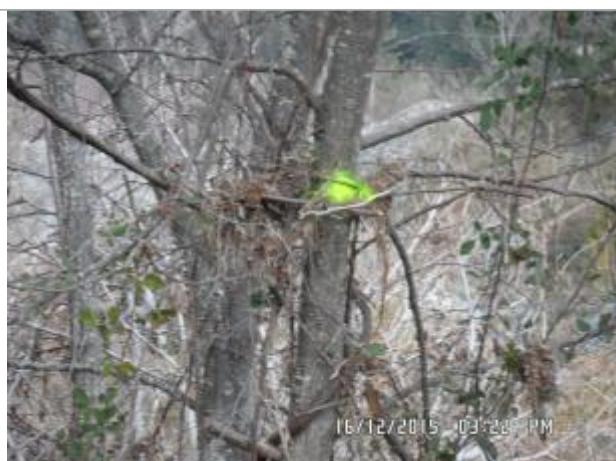
Photo de la marque - Auteur : DREAL Corse

Altitude calculée de l'eau : **204.71 m**

Nature du repère : Laisse d'inondation

Commentaires : amas de branchages visibles sur la végétation
