Commune : **MOROSAGLIA**

Rivière : **Le Golo**

## Entrée Ponte Leccia - terrain propriété négociants matériaux #2

## 2 Octobre 2015

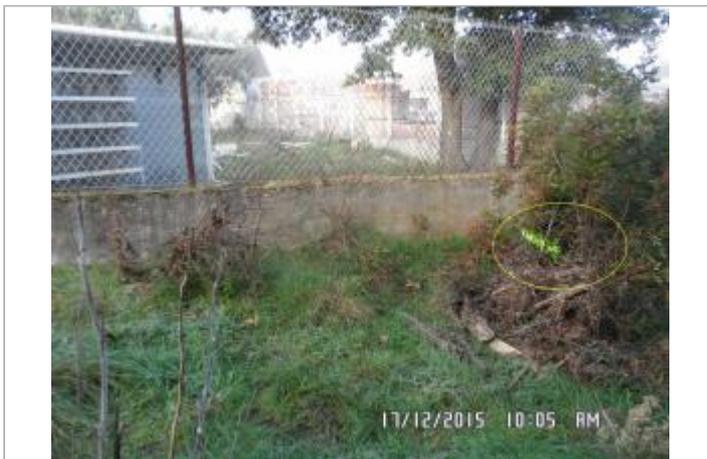
Photo du site - Auteur : DREAL\_Corse

**Commentaires :** arbres en bordure de lit mineur a proximité du mur de clôture

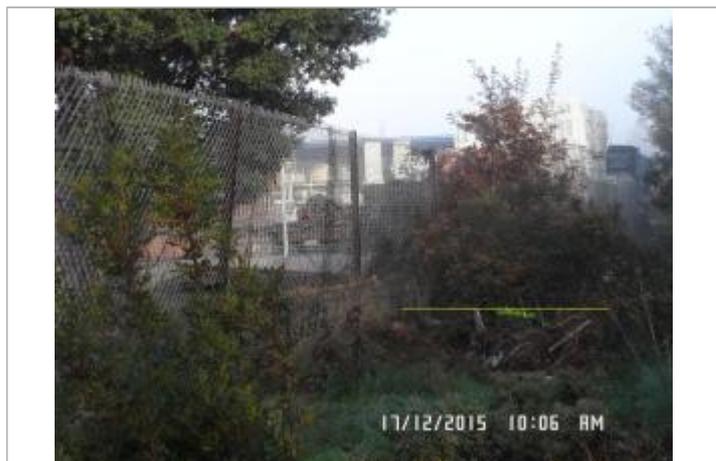
Photo de la marque - Auteur : DREAL Corse

Altitude calculée de l'eau : **196.7 m**

Nature du repère : **Laisse d'inondation**

**Commentaires :** amas de branchages visibles sur arbres - marquage fluo du niveau - laisse disparue et estimée lors du nivellement
