Commune : **MOROSAGLIA** | Rivière : **Le Golo**

**Ponte Leccia - aval pont RN 193 #4**

**GÉNÉRAL**

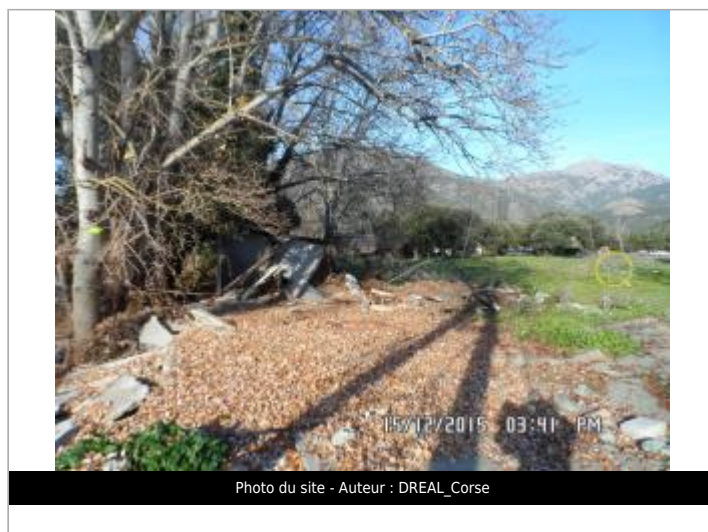
**Commentaires** : arbre à proximité d une ruine

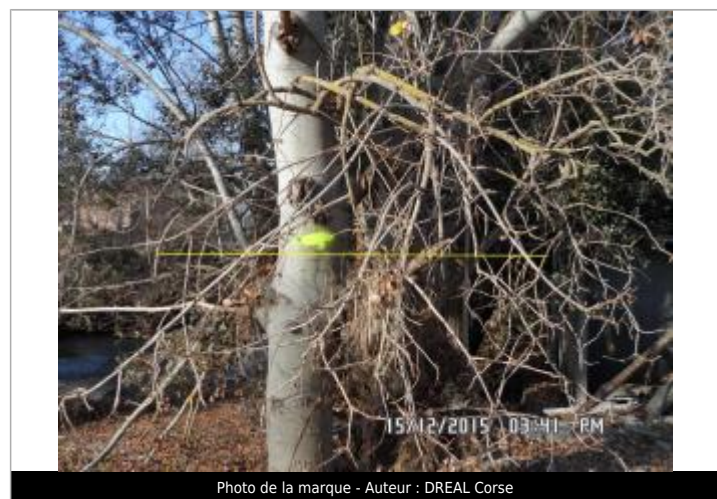
**2 octobre 2015**      Altitude calculée de l'eau : **190.67 m**

Nature de l'inondation : **Débordement de cours d'eau**      Nature du repère : **Laisse d'inondation**

**Commentaires** : amas de brindilles visibles dans un arbre - marquage fluo du niveau
