Commune : **LUXE**Rivière : **La Charente**

Rue du Bois de Batou (angle route de Ligné)

Unité de gestion : Vienne-Charente-Atlantique**Code :** EPC_S_16196PONTBI**Date de mise à jour :** 09/12/2016**Auteur :** EPTB Charente

Code : EPC_R_16196PONTBI_1**Date de mise à jour :****Auteur :** EPTB Charente

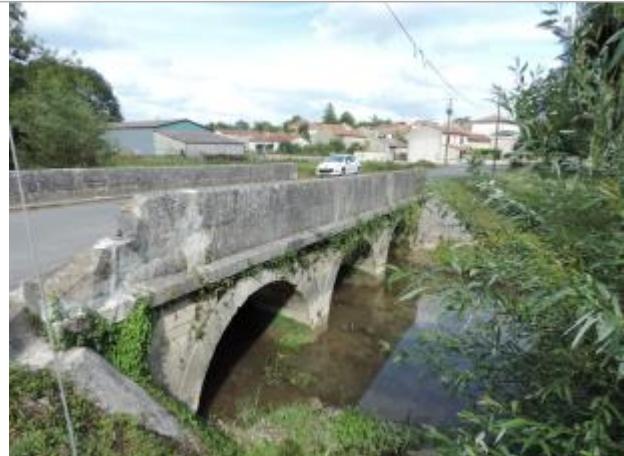
Vue de situation

Commentaires : Référence cadastrale : Domaine non cadastré, Support : Pile de pont

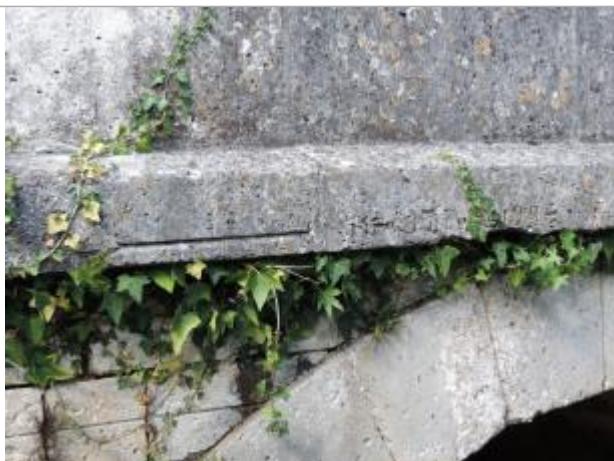
Vue détaillée

**17 Février 1904**Nature de l'inondation : **Débordement de cours d'eau**Altitude calculée de l'eau : **55.93 m**Nature du repère : **Marque gravée**

Maximum de l'inondation : Oui**Visibilité :** Oui**État du repère :** Moyen**Pérennité :** Non renseigné**Repère calculé :** Non**PHEC :** Non renseigné
