Commune : **NEMOURS**

Eglise Saint-Jean Baptiste

Rivière : **Le Loing****Commentaires :** marque gravée sur le pilier droit sous le porche d'entrée de l'église**3**Repère(s) sur
le site**GÉNÉRAL****Unité de gestion :** Seine moyenne-Yonne-Loing**Code :** WEB_S_201612263205**Date de mise à jour :** 27/06/2019**Auteur :** carine91

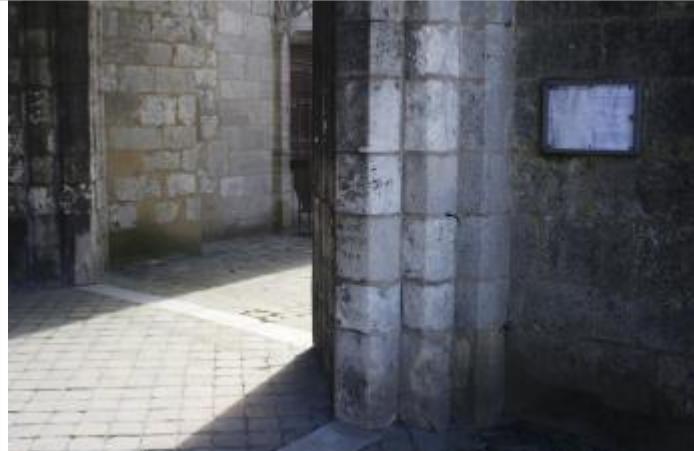
Pilier droit du porche de l'église St-Jean-Baptiste de Nemours

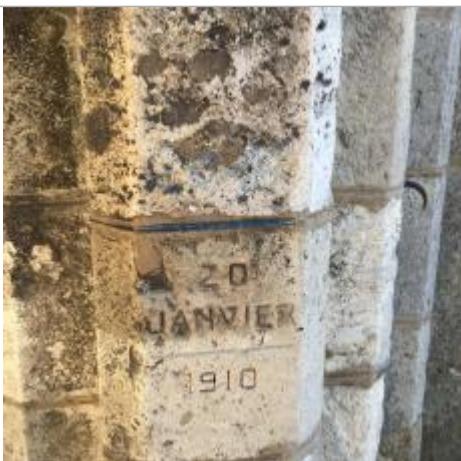
Vue de la marque

MARQUE**Texte :** 2016**Maximum de l'inondation :** Oui**Visibilité :** Oui**État du repère :** Disparu**Pérennité :** Non renseigné**NIVELLEMENT DRIEE - 07/09/2016****Méthode :** Méthode combinée**Organisme :** SPC Seine moyenne - Yonne - Loing**Référence nivellée :** Autre type de référence**Description référence du repère :** Au pied du pilier droit**Altitude de la référence (en m) :** 60.374 m**Différence entre le niveau d'eau et la référence (en m) :** 1.082 m**Altitude calculée de l'eau (en m) :** 61.456

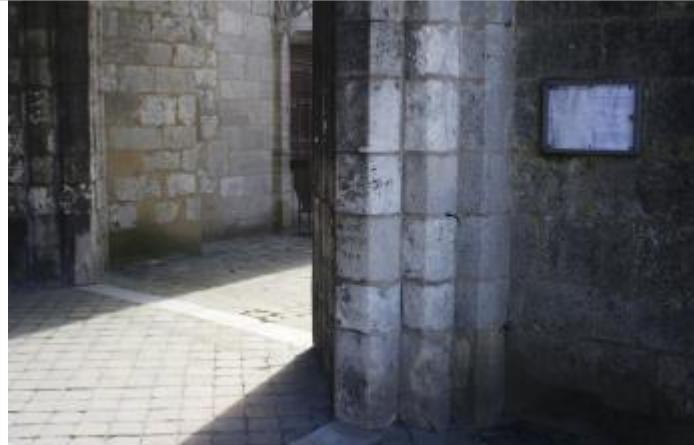
Pilier droit du porche de l'église St-Jean-Baptiste de Nemours

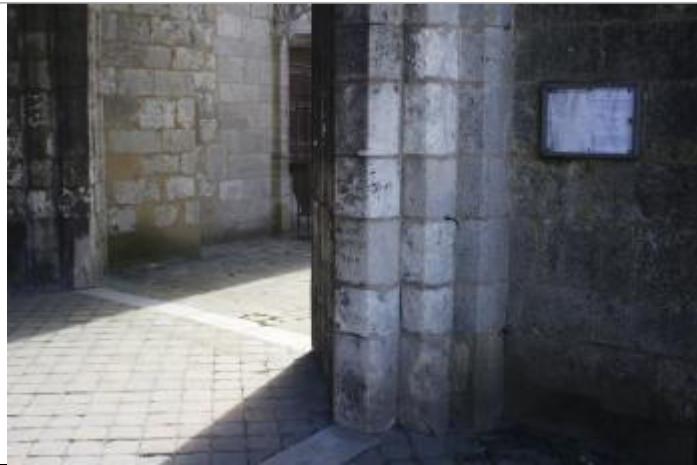
MARQUE**Texte :** 20 janvier 1910**Visibilité :** Oui**État du repère :** Bon**Pérennité :** Longue

Repère de 1910 gravé dans le pilier droit sous le proche d'entrée de l'église

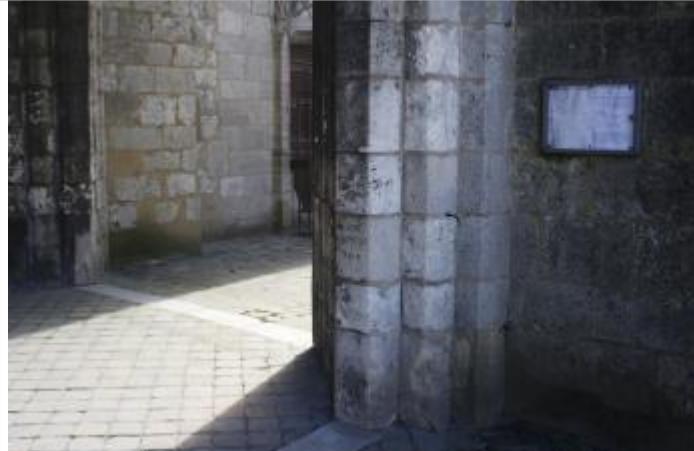
Pilier droit du porche de l'église St-Jean-Baptiste de Nemours

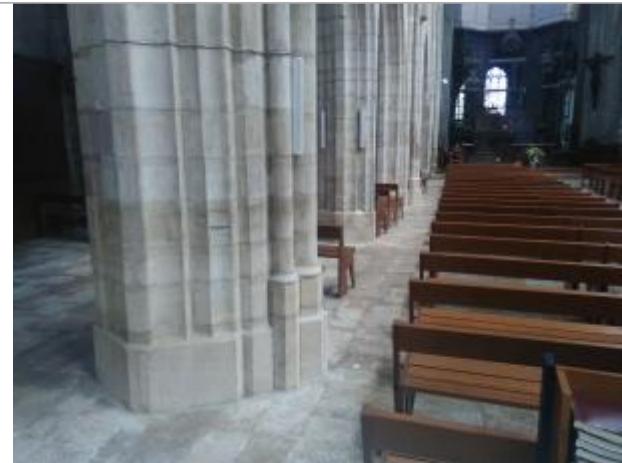
**1^{er} Juin 2016****Nature de l'inondation :** Débordement de cours d'eau**Altitude calculée de l'eau :** non déterminé**Nature du repère :** Marque peinture ou encre**Commentaires :** Marque au feutre sur le deuxième pilier gauche de la nef (évident depuis l'entrée dans l'église)**GÉNÉRAL****Code :** WEB_R_201906274134**Date de mise à jour :****Auteur :** F. Pasquet

Vue de la situation de la marque
