Commune : ORSAN

Rivière : La Cèze

## Pont sur la Cèze - D765A

### SOURCE DE REPÉRAGE : RECUIEL DES DONNÉES DES PLUS HAUTES EAUX DU 9 SEPTEMBRE 2002 SUR LE DÉPARTEMENT DU GARD -

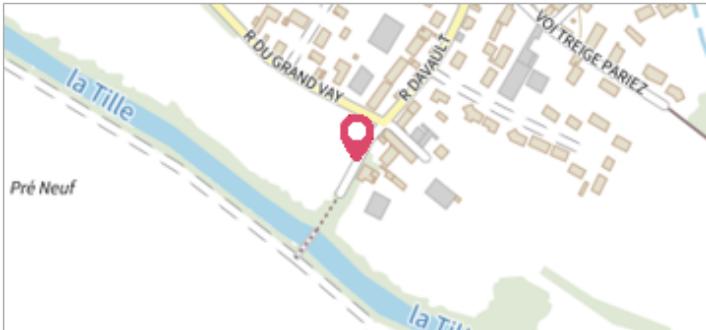
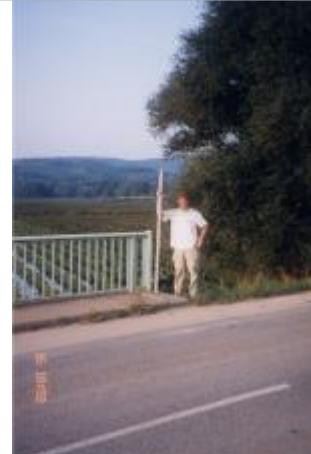
Vue du site

**Commentaires :** Adresse approximative (BD ADRESSE au plus proche voisin). Trottoir Nord de l'ouvrage de décharge Est (donne le niveau en amont du remblai)

**Commentaires :** Débordement de cours d'eau et phénomènes de ruissellement. Ouvrage en charge - 5m à 6m d'eau dans la plaine en rive droite en amont de la RD 765

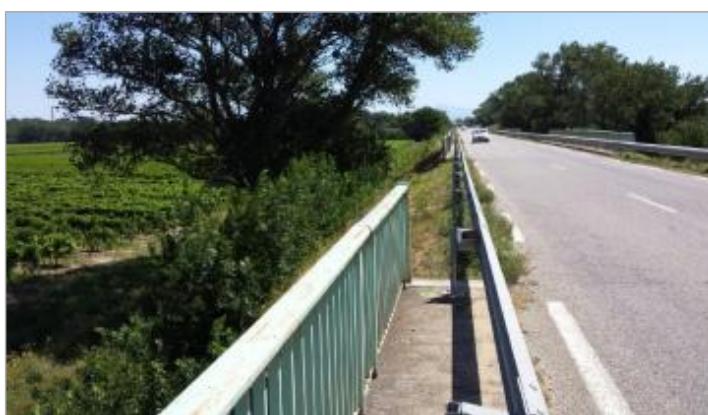
Vue du repère

**Commentaires :** Parapet pont - pose SMAB Cèze 2016. Plus d'informations : [https://infogeo.gard.fr/Territoire/Fichiers/NOE/Repères\\_fiches/403.pdf](https://infogeo.gard.fr/Territoire/Fichiers/NOE/Repères_fiches/403.pdf)

**MARQUE****Maximum de l'inondation :** Oui**Visibilité :** Oui**Pérennité :** Longue**PHEC :** Non renseigné**État du repère :** Bon**Repère calculé :** Non renseigné**SOURCE DE REPÉRAGE : RECENSEMENT DES REPÈRES DE CRUES DE L'OBSERVATOIRE DU GARD DU RISQUE INONDATION NOE -****Type de repérage :** Source bibliographique**Organisme :** Observatoire du risque inondation du département du Gard NOE
