Commune : SAINT-ANDRE-DE-ROQUEPERTUIS

5058 Le Courau

Rivière : La Cèze

**GÉNÉRAL****Unité de gestion :** Grand Delta**Code :** GARD\_S\_cez\_66**Auteur :** SPC GD**Date de mise à jour :** 17/01/2017

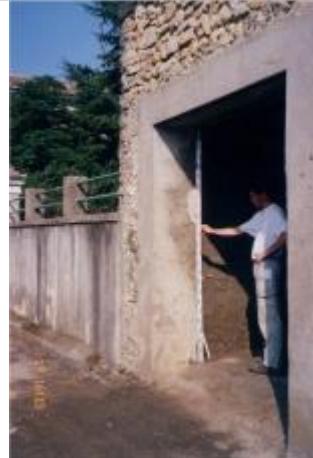
Vue du site

**Commentaires :** Adresse approximative (BD ADRESSE au plus proche voisin). Porche d'entrée de la grange en bordure de route

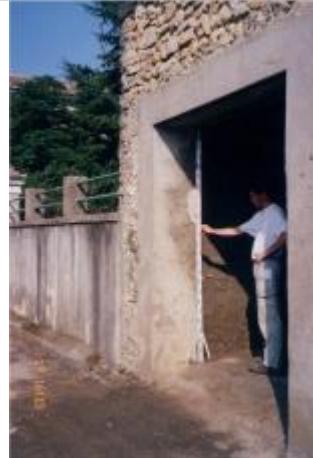
Vue du site

**Commentaires :** Adresse approximative (BD ADRESSE au plus proche voisin). Porche d'entrée de la grange en bordure de route

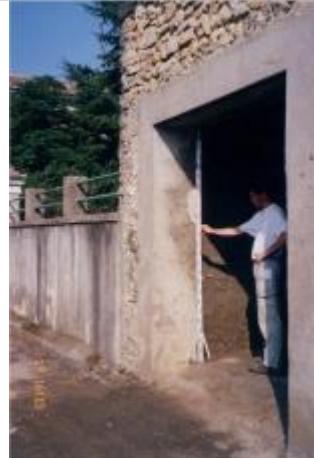
Vue du site

**Commentaires :** Adresse approximative (BD ADRESSE au plus proche voisin). Porche d'entrée de la grange en bordure de route
