Commune : **GALLARGUES-LE-MONTUEUX**Rivière : **Le Vidourle****Chemin de Cafoulin****Commentaires** : Adresse approximative (BD ADRESSE au plus proche voisin). Sur le vestiaire du stade, montant droit porte arrière.**2** Repère(s) sur le site**GÉNÉRAL****Unité de gestion** : Grand Delta**Code** : GARD_S_vid_11**Date de mise à jour** : 17/01/2017**Auteur** : SPC GD

**9 septembre 2002**Altitude calculée de l'eau : **16.266 m**Nature de l'inondation : **Débordement de cours d'eau**Nature du repère : **Laisse d'inondation****Commentaires** : Débordement de cours d'eau et phénomènes de ruissellement.**GÉNÉRAL****Code** : GARD_R_vid_11_1**Date de mise à jour** :**Auteur** : SPC GD

Commune : **GALLARGUES-LE-MONTUEUX** | Rivière : **Le Vidourle**

Septembre 2002

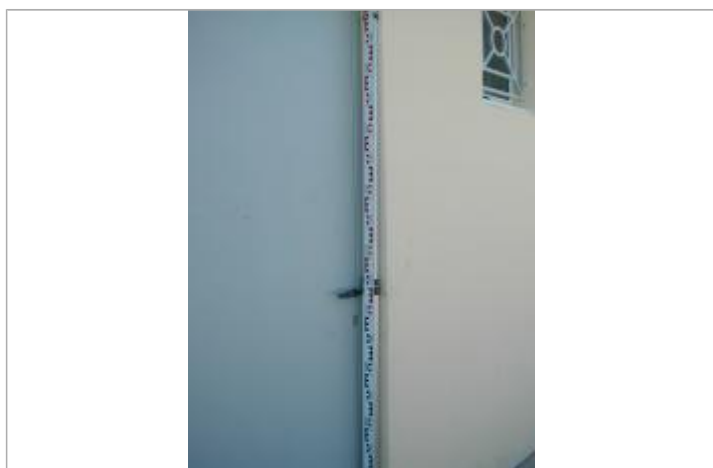
Photo du repère

MARQUE**Maximum de l'inondation** : Oui**Visibilité** : Non renseigné**État du repère** : Non renseigné**Pérennité** : Aucune**Repère calculé** : Non renseigné**PHEC** : Non renseigné**SOURCE DE REPÉRAGE : RECUEIL DES DONNÉES DES PLUS HAUTES EAUX DU 9 SEPTEMBRE 2002 SUR LE DÉPARTEMENT DU GARD -****Type de repérage** : Campagne de terrain post-inondation**Organisme(s)** : STRATEGIS**NIVELLEMENT D'ORIGINE****Méthode** : Non renseigné**Organisme** : SCP RICHER**Référence nivelée** : Autre type de référence**Description référence du repère** : Sol**Système altimétrique** : NGF IGN 1969 (système normal)**Altitude de la référence (en m)** : 14.736 m**Différence entre le niveau d'eau et la référence (en m)** : 1.530 m**Altitude calculée de l'eau (en m)** : 16.266

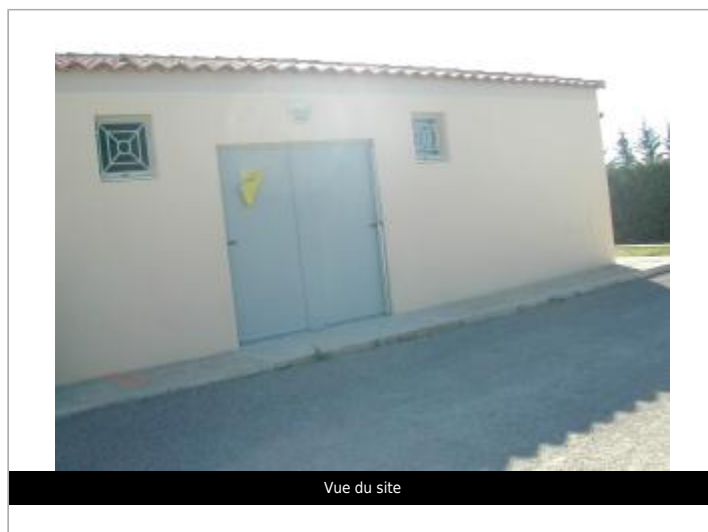
Nature de l'inondation : **Débordement de cours d'eau** Nature du repère : **Repère normalisé (décret n°2005-233)**

Commentaires : Mur - pose SIAV - plus d'informations : https://infogeo.gard.fr/Territoire/Fichiers/NOE/Reperes_fiches/174.pdf
