Commune : **SAUVE** | Rivière : **Le Vidourle**

**2 Route de Durfort**

**Unité de gestion :** Grand Delta  
**Code :** GARD\_S\_vid\_84      **Date de mise à jour :** 17/01/2017  
**Auteur :** SPC GD

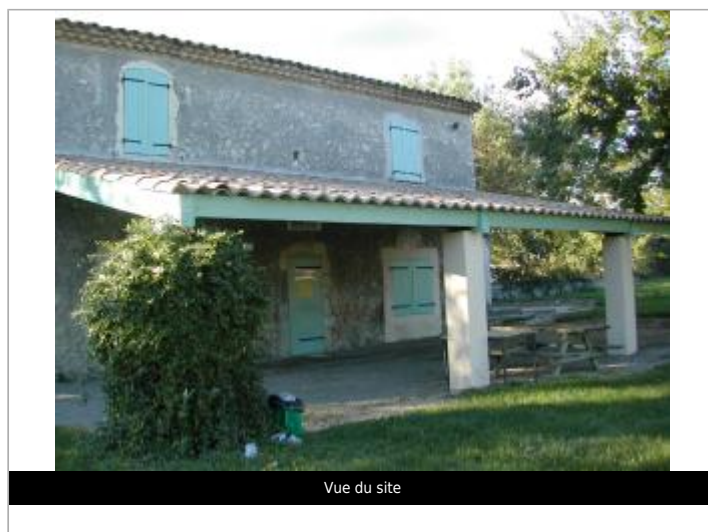
**Commentaires :** Adresse approximative (BD ADRESSE au plus proche voisin). Sur le bâtiment du centre de loisir (après le stade). Montant gauche de la fenêtre de droite

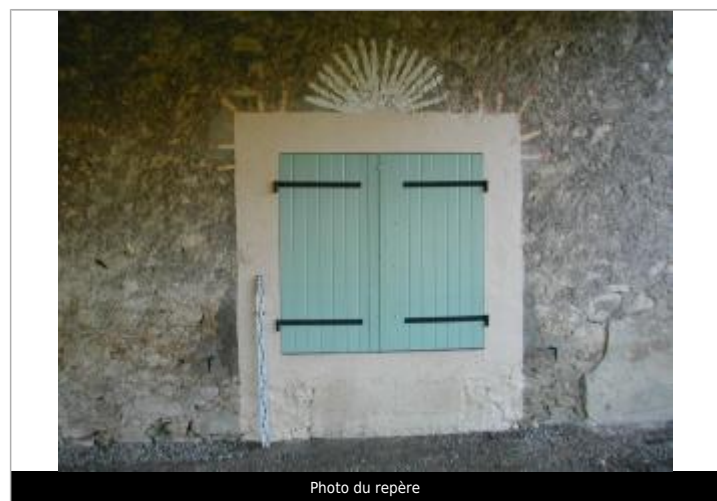
**Code :** GARD\_R\_vid\_84\_1      **Date de mise à jour :** 02/03/2022  
**Auteur :** SPC GD

**9 septembre 2002**      Altitude calculée de l'eau : **98.314 m**

Nature de l'inondation : **Débordement de cours d'eau**      Nature du repère : **Laisse d'inondation**

**Commentaires :** Débordement de cours d'eau et phénomènes de ruissellement.

**Maximum de l'inondation :** Oui  
**Visibilité :** Non renseigné      **État du repère :** Non renseigné  
**Pérennité :** Aucune      **Repère calculé :** Non renseigné  
**PHEC :** Non renseigné

**Méthode :** Non renseigné  
**Organisme :** SCP RICHER  
**Référence nivelée :** Autre type de référence  
**Description référence du repère :** Sol  
**Système altimétrique :** NGF IGN 1969 (système normal)  
**Altitude de la référence (en m) :** 97.244 m  
**Différence entre le niveau d'eau et la référence (en m) :** 1.070 m  
**Altitude calculée de l'eau (en m) :** 98.314

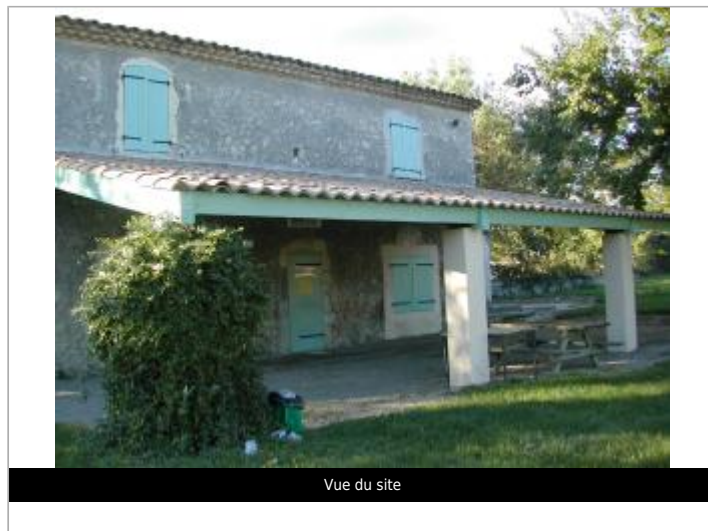
**Commentaires :** Adresse approximative (BD ADRESSE au plus proche voisin). Sur le bâtiment du centre de loisir (après le stade). Montant gauche de la fenêtre de droite
