Commune : **SAUVE****2 Route de Durfort**Rivière : **Le Vidourle**

GÉNÉRAL**Unité de gestion :** Grand Delta**Code :** GARD_S_vid_84**Date de mise à jour :** 17/01/2017**Auteur :** SPC GD

**9 Septembre 2002**Nature de l'inondation : **Débordement de cours d'eau**Altitude calculée de l'eau : **98.314 m**Nature du repère : **Laisse d'inondation****Commentaires :** Débordement de cours d'eau et phénomènes de ruissellement.**GÉNÉRAL****Code :** GARD_R_vid_84_1**Date de mise à jour :****Auteur :** SPC GD

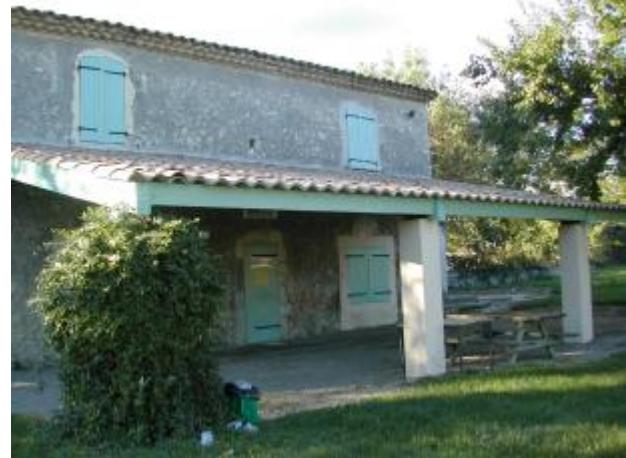
Vue du site

Commentaires : Adresse approximative (BD ADRESSE au plus proche voisin). Sur le bâtiment du centre de loisir (après le stade). Montant gauche de la fenêtre de droite

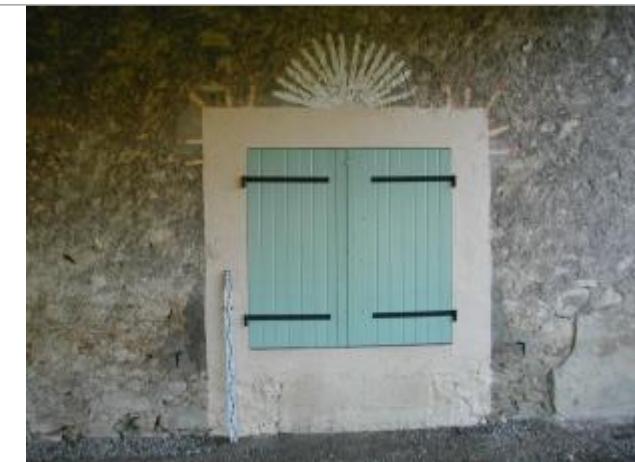
Photo du repère

MARQUE**Maximum de l'inondation :** Oui**Visibilité :** Non renseigné**État du repère :** Non renseigné**Pérennité :** Aucune**Repère calculé :** Non renseigné**PHEC :** Non renseigné**SOURCE DE REPÉRAGE : RECUEIL DES DONNÉES DES PLUS HAUTES EAUX DU 9 SEPTEMBRE 2002 SUR LE DÉPARTEMENT DU GARD -****Type de repérage :** Campagne de terrain post-inondation
Organisme : STRATEGIS**NIVELLEMENT D'ORIGINE****Méthode :** Non renseigné**Organisme :** SCP RICHER**Référence nivelée :** Autre type de référence**Description référence du repère :** Sol**Système altimétrique :** NGF IGN 1969 (système normal)**Altitude de la référence (en m) :** 97.244 m**Différence entre le niveau d'eau et la référence (en m) :** 1.070 m**Altitude calculée de l'eau (en m) :** 98.314

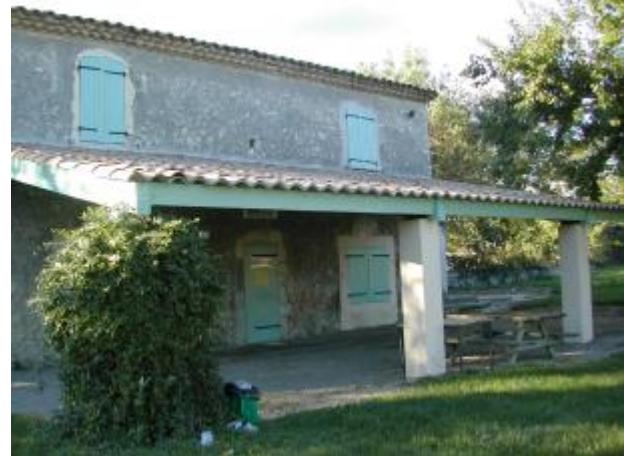
Vue du site

Commentaires : Adresse approximative (BD ADRESSE au plus proche voisin). Sur le bâtiment du centre de loisir (après le stade). Montant gauche de la fenêtre de droite

**Septembre 2002**Nature de l'inondation : **Débordement de cours d'eau**Nature du repère : **Repère normalisé (décret n°2005-233)****Commentaires :** Mur - pose SIAV - plus d'informations : https://infogeo.gard.fr/Territoire/Fichiers/NOE/Repères_fiches/155.pdf**GÉNÉRAL****Code :** GARD_R_vid_84_2**Date de mise à jour :****Auteur :** SPC GD

MARQUE**Maximum de l'inondation :** Oui**Visibilité :** Oui**État du repère :** Bon**Pérennité :** Longue**Repère calculé :** Non renseigné**PHEC :** Non renseigné**SOURCE DE REPÉRAGE : RECENSEMENT DES REPÈRES DE CRUES DE L'OBSERVATOIRE DU GARD DU RISQUE INONDATION NOE -****Type de repérage :** Source bibliographique**Organisme :** Observatoire du risque inondation du département du Gard NOE
