Commune : **COLLIAS**

5 Chemin du Gardon

Rivière : **Le Gard****Commentaires :** Adresse approximative (BD ADRESSE au plus proche voisin). Maison dans l'ancien moulin**4**

GÉNÉRAL**Unité de gestion :** Grand Delta**Code :** GARD_S_gav_283**Date de mise à jour :** 17/01/2017**Auteur :** SPC GD

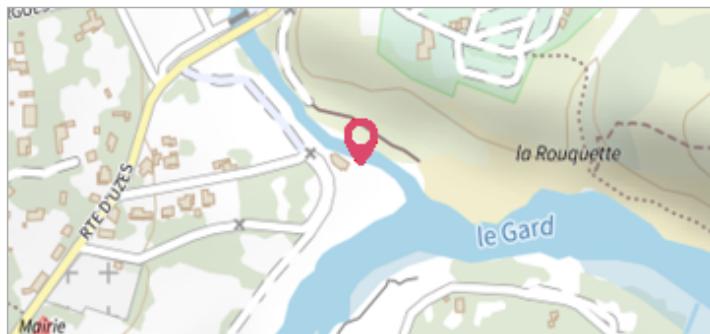
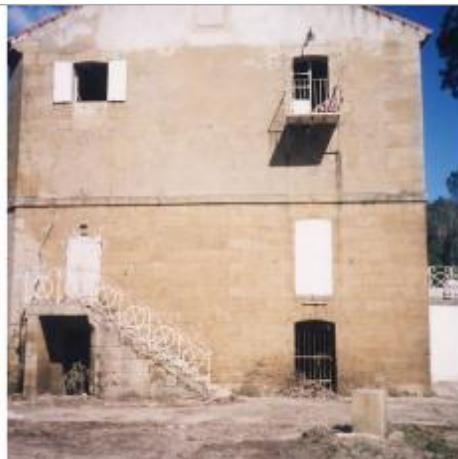
Vue du site

9 Septembre 2002

Nature de l'inondation : **Débordement de cours d'eau**Altitude calculée de l'eau : **38.118 m**Nature du repère : **Laisse d'inondation****Commentaires :** Débordement de cours d'eau et phénomènes de ruissellement.**GÉNÉRAL****Code :** GARD_R_gav_283_1**Date de mise à jour :****Auteur :** SPC GD

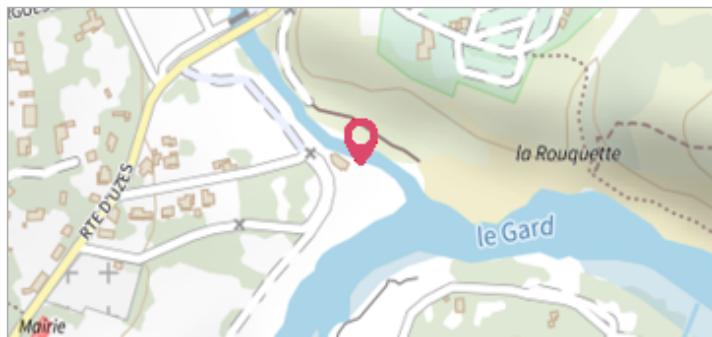
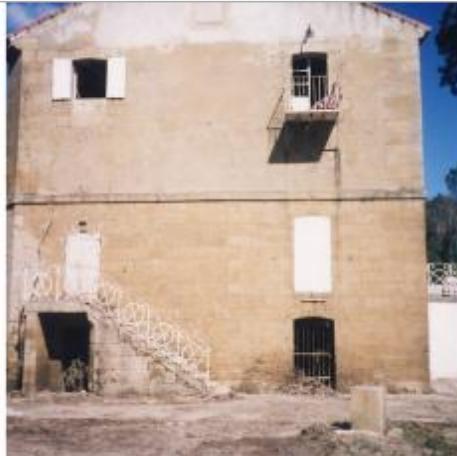
Vue du site

Octobre 1958

Nature de l'inondation : **Débordement de cours d'eau**Nature du repère : **Laisse d'inondation****Commentaires :** Mur - ancien repère,nouveaux repères à poser après réhabilitation moulin - plus d'informations :
https://infogeo.gard.fr/Territoire/Fichiers/NOE/Repères_fiches/42.pdf**GÉNÉRAL****Code :** GARD_R_gav_283_2**Date de mise à jour :****Auteur :** SPC GD

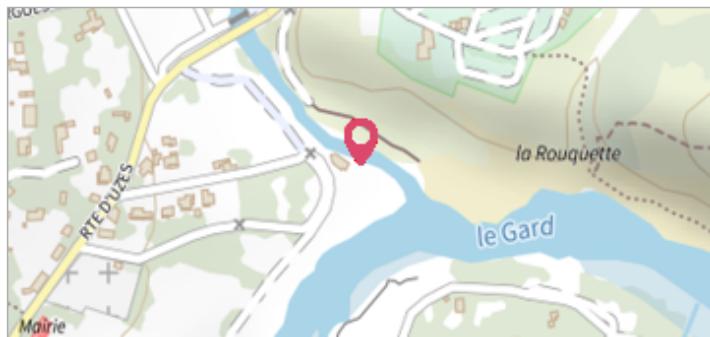
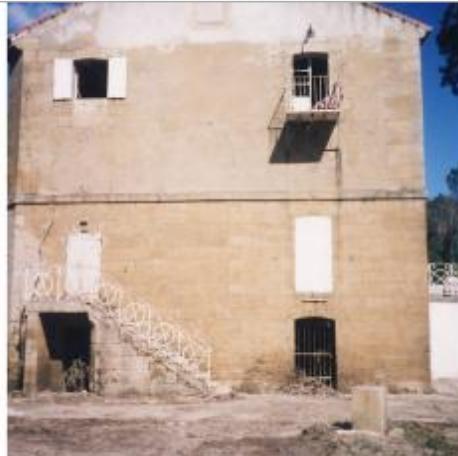
Vue du site

Septembre 1976

Nature de l'inondation : **Débordement de cours d'eau**Nature du repère : **Laisse d'inondation****Commentaires :** Mur - ancien repère,nouveaux repères à poser après réhabilitation moulin - plus d'informations :
https://infogeo.gard.fr/Territoire/Fichiers/NOE/Repères_fiches/42.pdf**GÉNÉRAL****Code :** GARD_R_gav_283_3**Date de mise à jour :****Auteur :** SPC GD

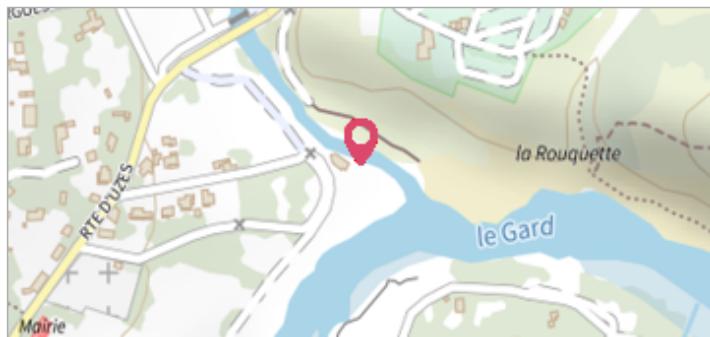
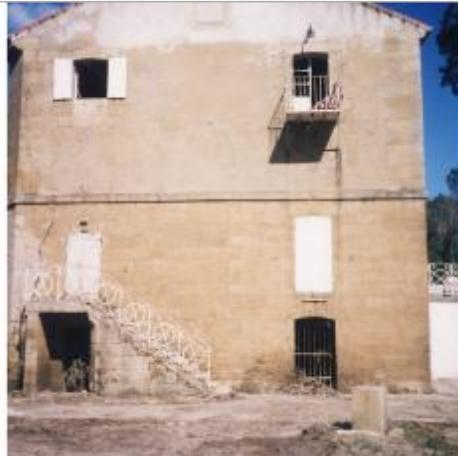
Vue du site

Décembre 1982

Nature de l'inondation : **Débordement de cours d'eau**Nature du repère : **Laisse d'inondation****Commentaires :** Mur - ancien repère,nouveaux repères à poser après réhabilitation moulin - plus d'informations :
https://infogeo.gard.fr/Territoire/Fichiers/NOE/Repères_fiches/42.pdf**GÉNÉRAL****Code :** GARD_R_gav_283_4**Date de mise à jour :****Auteur :** SPC GD
