Commune : <b>SAINT-ANDRE-DE-ROQUEPERTUIS</b>	Rivière : <b>La Cèze</b>
<b>5058 Le Courau</b>		
<b>Commentaires</b> : Adresse approximative (BD ADRESSE au plus proche voisin). Porche d'entrée de la grange en bordure de route	<b>3</b>	Repère(s) sur le site

<b>GÉNÉRAL</b>	
<b>Unité de gestion</b> : Grand Delta	<b>Date de mise à jour</b> : 17/01/2017
<b>Code</b> : GARD_S_cez_66	<b>Auteur</b> : SPC GD

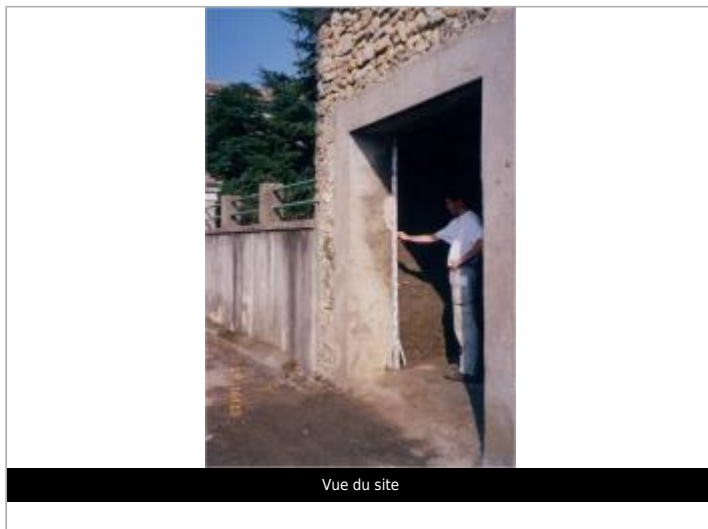
<b>9 Septembre 2002</b>	Altitude calculée de l'eau : <b>83.786 m</b>
Nature de l'inondation : <b>Débordement de cours d'eau</b>		Nature du repère : <b>Laisse d'inondation</b>
<b>Commentaires</b> : Débordement de cours d'eau et phénomènes de ruissellement.

<b>MARQUE</b>	
<b>Maximum de l'inondation</b> : Oui	
<b>Visibilité</b> : Non renseigné	<b>État du repère</b> : Non renseigné
<b>Pérennité</b> : Aucune	<b>Repère calculé</b> : Non renseigné
<b>PHEC</b> : Non renseigné

<b>NIVELLEMENT D'ORIGINE</b>	
<b>Méthode</b> : Non renseigné	
<b>Organisme</b> : SCP RICHER	
<b>Référence nivelée</b> : Autre type de référence	
<b>Description référence du repère</b> : Seuil béton	
<b>Système altimétrique</b> : NGF IGN 1969 (système normal)	
<b>Altitude de la référence (en m)</b> : 81.416 m	
<b>Différence entre le niveau d'eau et la référence (en m)</b> : 2.370 m	
<b>Altitude calculée de l'eau (en m)</b> : 83.786 m
