Commune : <b>MOULEZAN</b>	Rivière : <b>La Courme</b>
<b>La Courme, proche Chemin de la Courme</b>		<b>1</b> Repère(s) sur le site
<b>Commentaires :</b> Adresse approximative (BD ADRESSE au plus proche voisin). Pont près du vieux moulin de Courme

<b>GÉNÉRAL</b>	
<b>Unité de gestion :</b> Grand Delta	<b>Date de mise à jour :</b> 17/01/2017
<b>Code :</b> GARD_S_vid_128	<b>Auteur :</b> SPC GD

<b>GÉNÉRAL</b>	
<b>Code :</b> GARD_R_vid_128_1	<b>Date de mise à jour :</b>
<b>Auteur :</b> SPC GD	19/02/2018

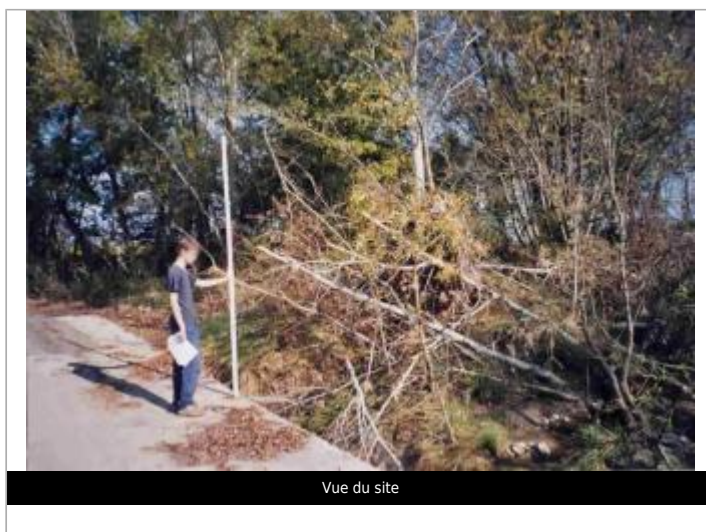
<b>9 Septembre 2002</b>	Altitude calculée de l'eau : <b>80.1 m</b>
	Nature de l'inondation : <b>Débordement de cours d'eau</b>	Nature du repère : <b>Laisse d'inondation</b>
<b>Commentaires :</b> Débordement de cours d'eau et phénomènes de ruissellement.

<b>NIVELLEMENT D'ORIGINE</b>	
<b>Méthode :</b> Non renseigné	
<b>Organisme :</b> SCP RICHER	
<b>Référence nivelée :</b> Autre type de référence	
<b>Description référence du repère :</b> Pont	
<b>Système altimétrique :</b> NGF IGN 1969 (système normal)	
<b>Altitude de la référence (en m) :</b> 77.900 m	
<b>Différence entre le niveau d'eau et la référence (en m) :</b> 2.200 m	
<b>Altitude calculée de l'eau (en m) :</b> 80.1 m
