Commune : CADEROUSSE

## Chemin de Gabin

Repère(s) sur le site

Code : RH1\_S\_84cadero04

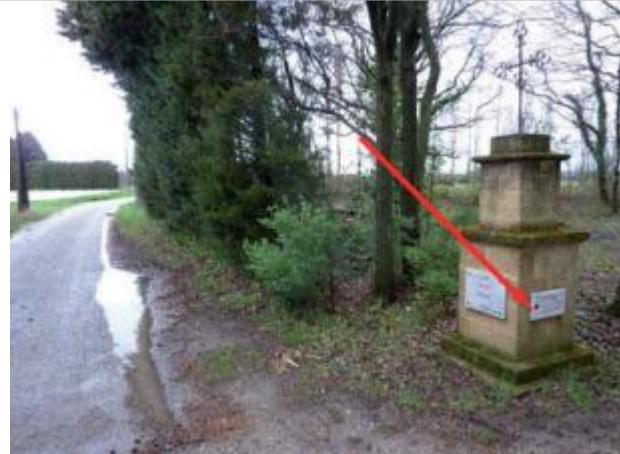
Vue du site

Commentaires : Sur le calvaire.

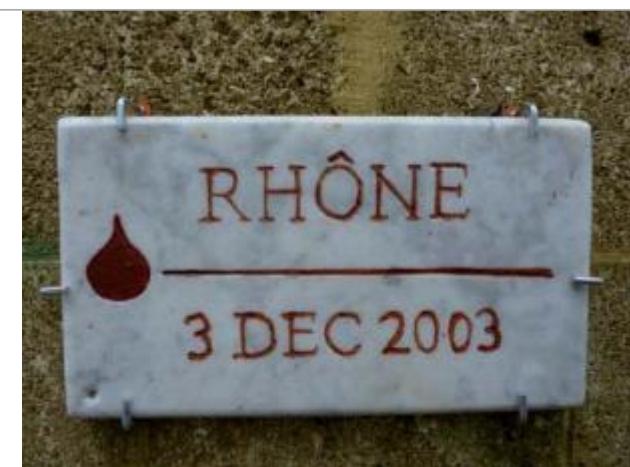
Photo du repère

Commentaires : Support : Calvaire.

Altitude calculée de l'eau : **non déterminé**Nature du repère : **Marque gravée**

État du repère : Bon

Différence entre le niveau d'eau et la référence (en m) : 0.530 m
