Commune : **SAINT-MARTIN-DE-NIGELLES**Rivière : **La Drouette****Amont pont, rue Général de Gaulle.****Commentaires** : Amont pont rue Général de Gaulle, à proximité de l'arrêt de bus**1** Repère(s) sur le site**GÉNÉRAL****Unité de gestion** : Seine aval-Côtiers Normands**Code** : SACN_DR16_S_0004**Date de mise à jour** : 20/03/2026**Auteur** : SPC.SACN

GÉOLOCALISATION**Coordonnées WGS84** : X: 1.60977600 / Y: 48.61357500**Coordonnées RGF93 (Lambert 93)** X: 597523.63 / Y: 6835722.12**Coordonnées RGF93 (ETRS89)** : X: 1.609776 / Y: 48.613575**Code Hydro**: H41-0400**Rive de référence**: Gauche**1er juin 2016**

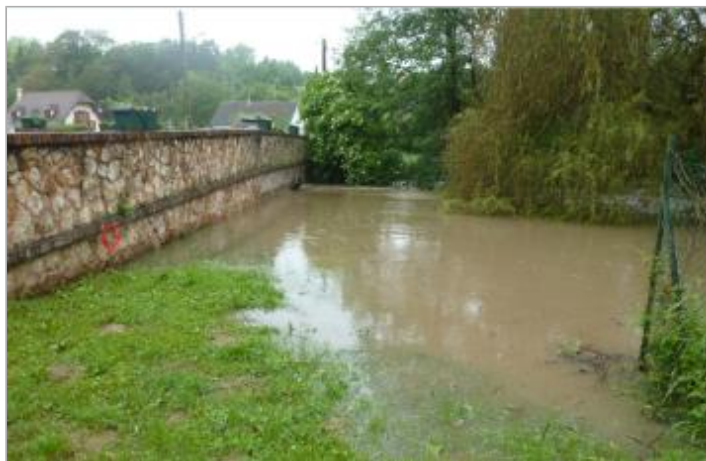
Amont du pont rue Général de Gaulle (photo DDT 28)

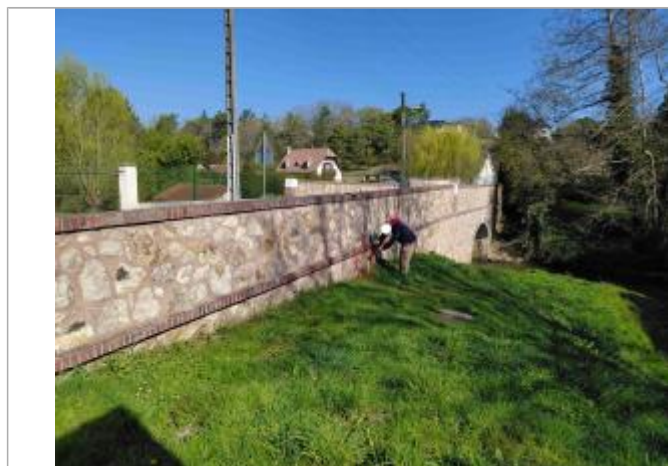
Nature de l'inondation : **Débordement de cours d'eau**Altitude calculée de l'eau : **104.62 m**Nature du repère : **Laisse d'inondation****Commentaires** : Laisse de crue à 35 cm/sol.**GÉNÉRAL****Code** : SACN_DR16_R_0004_a**Date de mise à jour** :**Auteur** : SPC.SACN

Laisse de crue à 35 cm/sol.
