Commune : VILLIERS-LE-MORHIER

Rivière : La Drouette

Pilier du n°18 bis rue de l'Espérance

Unité de gestion : Seine aval-Côtiers Normands**Code :** SACN_DR16_S_0009**Date de mise à jour :** 19/01/2017**Auteur :** SPC.SACN

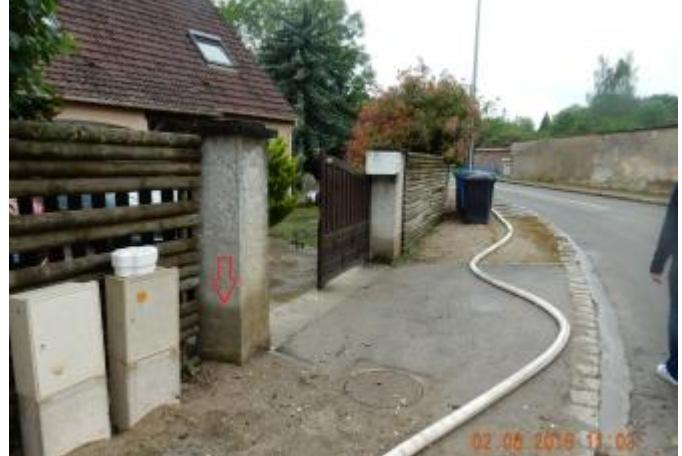
Pilier du n°18 bis rue de l'Espérance (photo SPC SACN)

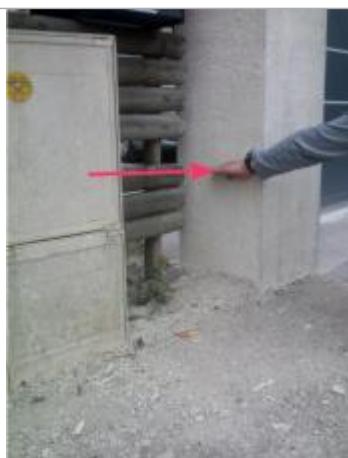
Altitude calculée de l'eau : **97.28 m**

Nature du repère : Laisse d'inondation

Pilier du n°18 bis rue de l'Espérance (photo SPC SACN)

Maximum de l'inondation : Oui**Visibilité :** Oui**État du repère :** Non renseigné**Pérennité :** Non renseigné**Repère calculé :** Non renseigné**PHEC :** Non renseigné
