Commune : **SAINT-MARTIN-DE-NIGELLES**

Rivière : **La Drouette**

## Lavoir en amont du pont, rue de Fervaches

**Code :** SACN\_DR16\_S\_0001

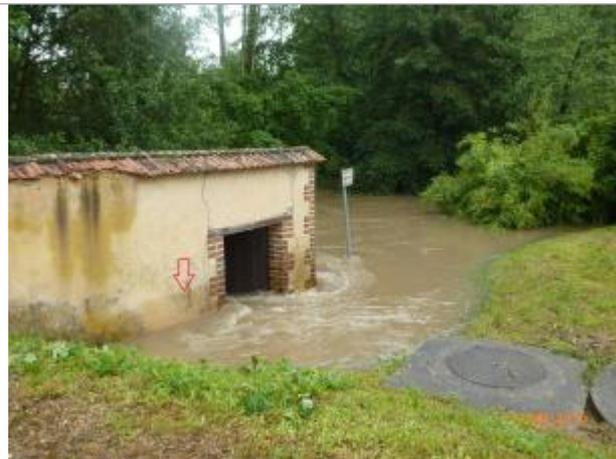
Lavoir rue Fervaches (photo DDT 28)

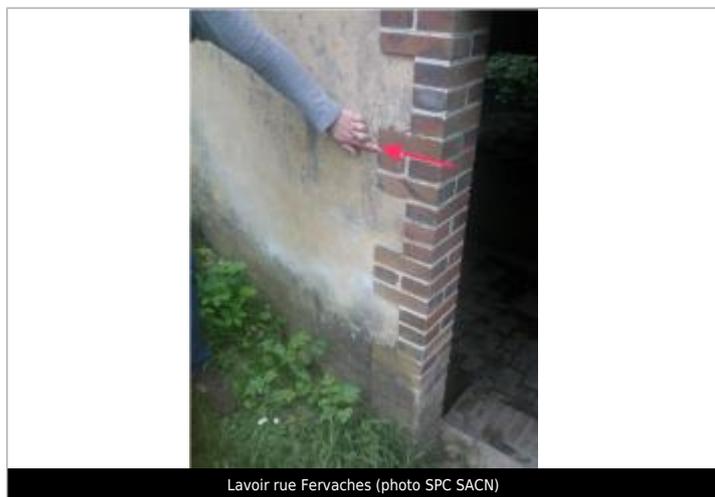
Nature du repère : **Laisse d'inondation**

**Commentaires sur le nivellement :** La laisse d'inondation se situe 0,28 m au-dessus de la référence

**Description référence du repère :** Sol au pied de la bouche d'égout

**Différence entre le niveau d'eau et la référence (en m) :** 0.280 m

**Altitude calculée de l'eau (en m) :** 105.44 m

Lavoir rue Fervaches (photo SPC SACN)
