Commune : SAINT-MARTIN-DE-NIGELLES

Rivière : La Drouette

Marche de l'escalier, 11 rue de Fervaches.

1 Repère(s) sur le site**GÉNÉRAL****Unité de gestion :** Seine aval-Côtiers Normands**Code :** SACN_DR16_S_0002**Date de mise à jour :** 04/11/2025**Auteur :** SPC.SACN

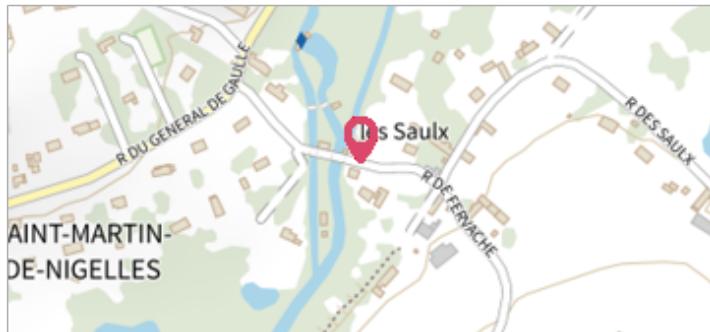
11 rue de Fervaches (photo DDT 28)

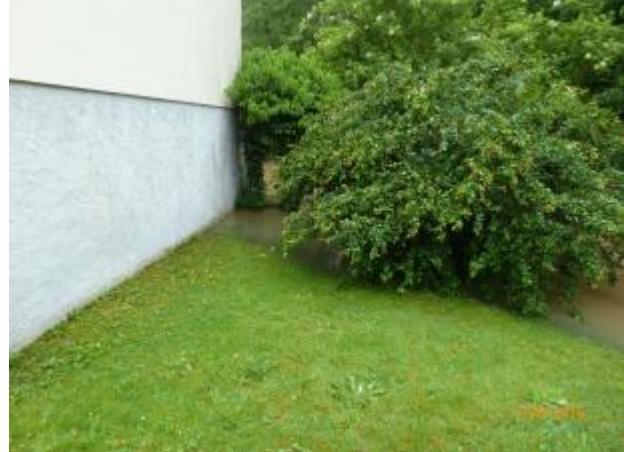
**01 juin 2016****Nature de l'inondation :** Débordement de cours d'eau**Altitude calculée de l'eau :** **105.49 m****Nature du repère :** Laisse d'inondation**Commentaires :** Laisse de crue à 12 cm/sol.**GÉNÉRAL****Code :** SACN_DR16_R_0002_a**Date de mise à jour :****Auteur :** SPC.SACN

Laisse de crue à 12 cm/sol. (photo SPC SACN)
