Commune : **SAINT-MARTIN-DE-NIGELLES**Rivière : **La Drouette****Amont pont, rue Général de Gaulle.****Commentaires** : Amont pont rue Général de Gaulle, à proximité de l'arrêt de bus**1** Repère(s) sur le site**GÉNÉRAL****Unité de gestion** : Seine aval-Côtiers Normands**Code** : SACN_DR16_S_0004**Date de mise à jour** : 20/03/2026**Auteur** : SPC.SACN

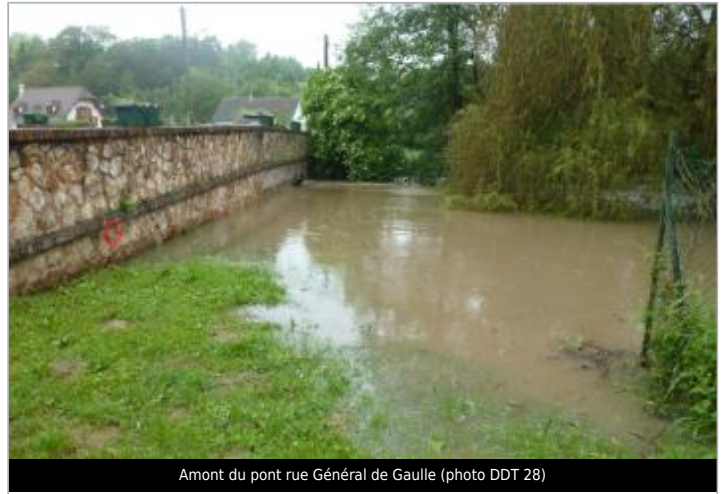
Amont du pont rue Général de Gaulle (photo DDT 28)

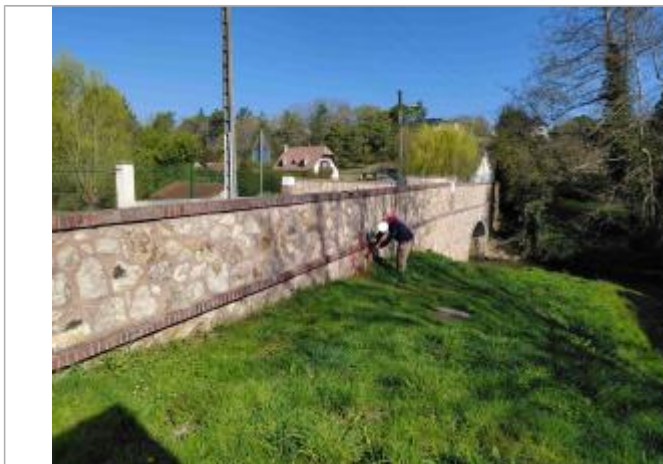
**1er juin 2016**Nature de l'inondation : **Débordement de cours d'eau**Altitude calculée de l'eau : **104.62 m**Nature du repère : **Laisse d'inondation****Commentaires** : Laisse de crue à 35 cm/sol.**GÉNÉRAL****Code** : SACN_DR16_R_0004_a**Date de mise à jour** :**Auteur** : SPC.SACN

Laisse de crue à 35 cm/sol.
