Commune : SAINT-MARTIN-DE-NIGELLES

Rivière : La Drouette

Mur du lavoir, Chemin des Aulnes.

Unité de gestion : Seine aval-Côtiers Normands**Code :** SACN_DR16_S_0005**Date de mise à jour :** 04/11/2025**Auteur :** SPC.SACN

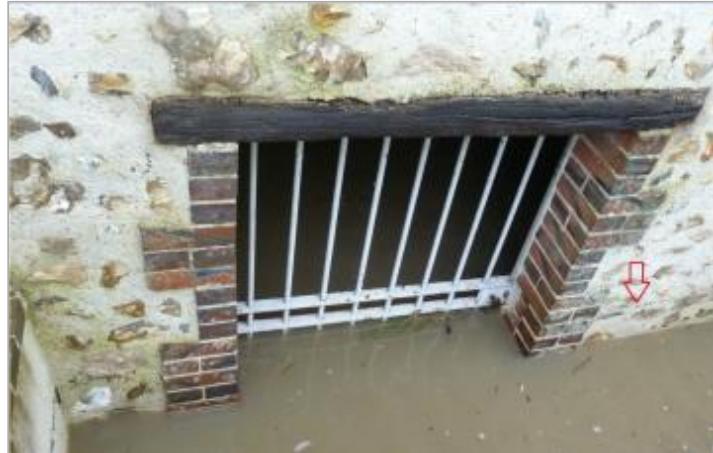
Commentaires : Mur du lavoir rive droite à proximité de la grille d'accès de la porte d'entrée, en bas des marches, en aval du pont, Chemin des Aulnes..

Vue depuis le Chemin des Aulnes (photo DDT 28)

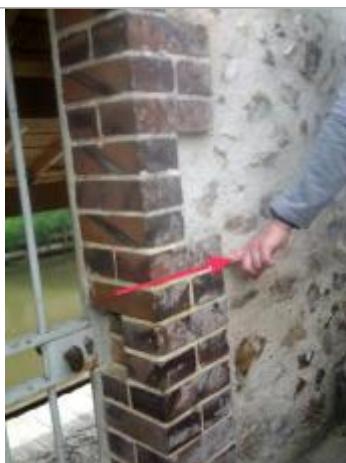
**01 juin 2016**Nature de l'inondation : **Débordement de cours d'eau**Altitude calculée de l'eau : **104.3 m**Nature du repère : **Laisse d'inondation****Commentaires :** Laisse de crue à 105 cm/sol.

Laisse de crue à 105 cm/sol. (photo SPC SACN)

Méthode : Méthode combinée**Organisme :** SPC Seine aval - Côtiers normands**Commentaires sur le niveling :** La laisse d'inondation se situe 1,05 m au-dessus du sol**Référence nivélée :** Autre type de référence**Description référence du repère :** Sol en bas des marches**Système altimétrique :** NGF IGN 1969 (système normal)**Altitude de la référence (en m) :** 103.250 m**Différence entre le niveau d'eau et la référence (en m) :** 1.050 m**Altitude calculée de l'eau (en m) :** 104.3 m
