Commune : **VILLIERS-LE-MORHIER**Rivière : **La Drouette****Pilier de portail du n°18 bis rue de l'Espérance****Commentaires** : Pilier gauche (en faisant face à la maison) du portail d'entrée véhicules.**1** Repère(s) sur le site**GÉNÉRAL****Unité de gestion** : Seine aval-Côtiers Normands**Code** : SACN_DR16_S_0009**Date de mise à jour** : 20/03/2026**Auteur** : SPC.SACN

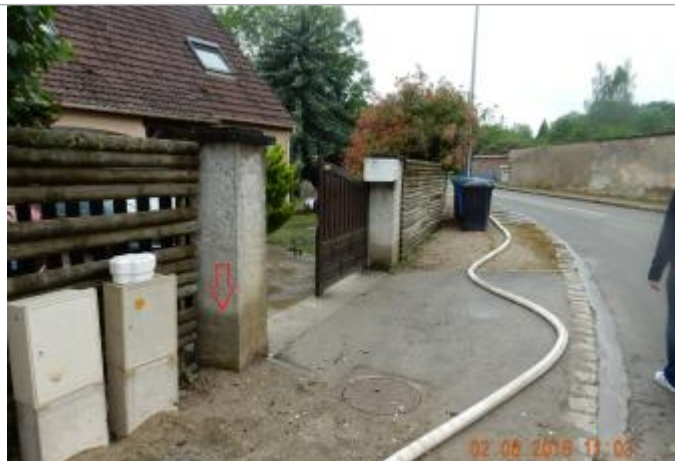
Pilier du n°18 bis rue de l'Espérance (photo SPC SACN)

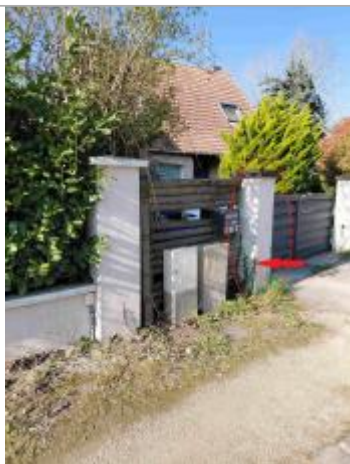
Nature de l'inondation : **Débordement de cours d'eau**Nature du repère : **Laisse d'inondation****Commentaires** : Laisse de crue à 47 cm/sol.**GÉNÉRAL****Code** : SACN_DR16_R_0009_a**Date de mise à jour** :**Auteur** : SPC.SACN

Laisse de crue à 47 cm/sol. (photo SPC SACN)
