Commune : <b>CADEROUSSE</b>	Rivière : <b>Le Rhône</b>
<b>5978 Saint-Martin</b>

**Unité de gestion :** Grand Delta  
**Code :** R2003\_S\_PHE\_398      **Date de mise à jour :** 20/01/2017  
**Auteur :** SPC GD

**Code :** R2003\_R\_PHE\_398\_1      **Date de mise à jour :** 24/04/2018  
**Auteur :** SPC GD

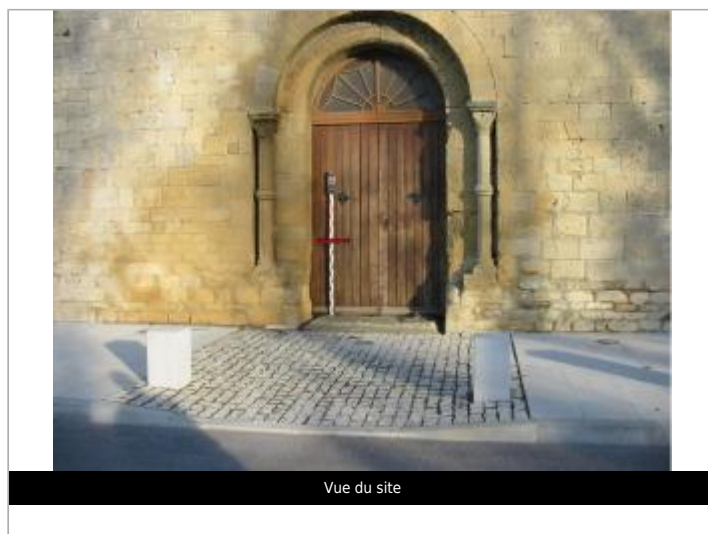
<b>Décembre 2003</b>	<b>Altitude calculée de l'eau : 29.56 m</b>
Nature de l'inondation : <b>Débordement de cours d'eau</b>		Nature du repère : <b>Laisse d'inondation</b>

**Commentaires :** Débordement de cours d'eau et phénomènes de ruissellement
