Commune : ARTANNES-SUR-INDRE

Rivière : L' Indre

Lieu dit « Potard » - Le moulin

GÉNÉRAL**Unité de gestion :** Loire-Allier-Cher-Indre**Code :** CE37_S_42-42**Date de mise à jour :** 27/01/2017**Auteur :** A. Bontemps - Cerema Normandie-Centre

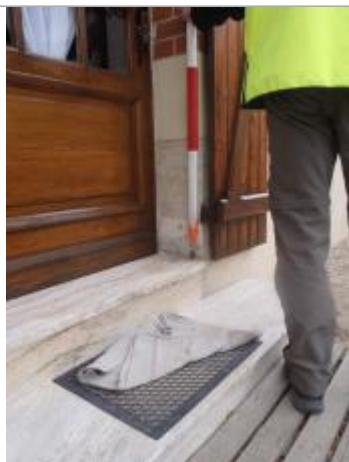
Vue du repère

**2 Juin 2016**Nature de l'inondation : **Débordement de cours d'eau**Altitude calculée de l'eau : **47.57 m**Nature du repère : **Témoignage oral****Commentaires :** Crue a atteint +5cm au dessus de la 3eme marche de la maison**GÉNÉRAL****Code :** CE37_R_42-42_LC67**Date de mise à jour :****Auteur :** A. Bontemps - Cerema

MARQUE**Maximum de l'inondation :** Oui**Visibilité :** Non**État du repère :** Non renseigné**Pérennité :** Non renseigné**Repère calculé :** Non renseigné**PHEC :** Non renseigné

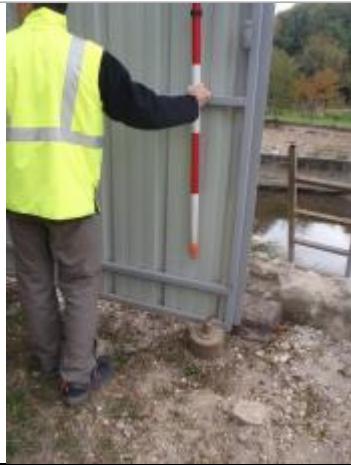
Vue du repère

**2 Juin 2016**Nature de l'inondation : **Débordement de cours d'eau**Altitude calculée de l'eau : **47.57 m**Nature du repère : **Marque peinture ou encre****Commentaires :** Limite de crue marquée sur porte hangar**GÉNÉRAL****Code :** CE37_R_42-42_LC68**Date de mise à jour :****Auteur :** A. Bontemps - Cerema

MARQUE**Maximum de l'inondation :** Oui**Visibilité :** Non**État du repère :** Non renseigné**Pérennité :** Non renseigné**Repère calculé :** Non renseigné**PHEC :** Non renseigné
