Commune : ARTANNES-SUR-INDRE

Rivière : L' Indre

31 rue de la fontaine Sainte Cécile - Garage en Rez de Chaussée d'une maison

Unité de gestion : Loire-Allier-Cher-Indre**Code :** CE37_S_44-2**Date de mise à jour :** 27/01/2017**Auteur :** A. Bontemps - Cerema Normandie-Centre

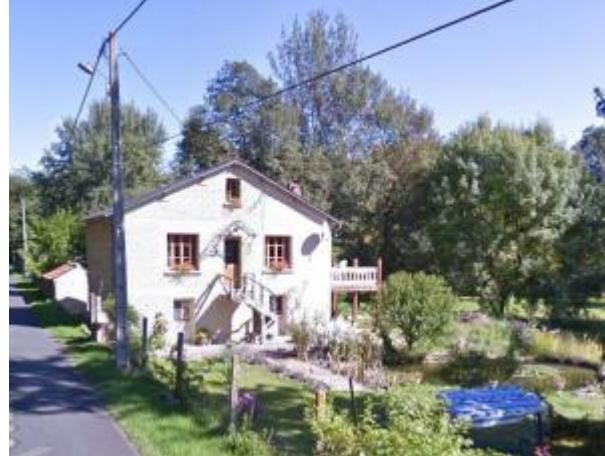
Vue du site

Commentaires : Laisse temporaire

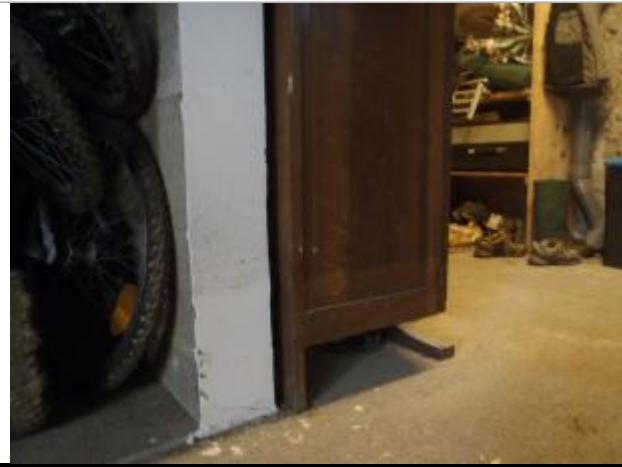
Vue du repère

**2 Juin 2016**Nature de l'inondation : **Débordement de cours d'eau**Altitude calculée de l'eau : **48.8 m**Nature du repère : **Laisse d'inondation**

Commentaires : Trace sur mur et meuble

Maximum de l'inondation : Oui**Visibilité :** Non**État du repère :** Non renseigné**Pérennité :** Non renseigné**Repère calculé :** Non renseigné**PHEC :** Non renseigné

Méthode : Nivellement direct**Organisme :** CEREMA Normandie - Centre**Référence nivélée :** Marque d'inondation**Système altimétrique :** NGF IGN 1969 (système normal)**Altitude de la référence (en m) :** 48.800 m**Altitude calculée de l'eau (en m) :** 48.8

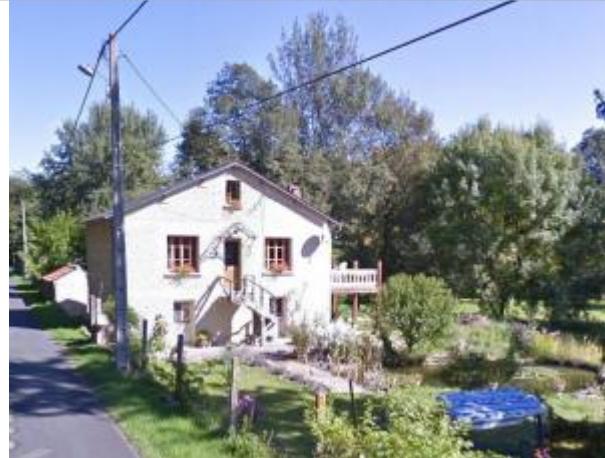
Vue du site

Commentaires : Laisse temporaire

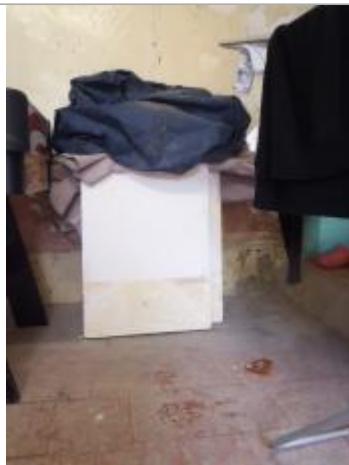
Vue du repère

**2 Juin 2016**Nature de l'inondation : **Débordement de cours d'eau**Altitude calculée de l'eau : **48.77 m**Nature du repère : **Laisse d'inondation**

Commentaires : Trace sur plaque de plâtre

Maximum de l'inondation : Oui**Visibilité :** Non**État du repère :** Non renseigné**Pérennité :** Non renseigné**Repère calculé :** Non renseigné**PHEC :** Non renseigné

Méthode : Nivellement direct**Organisme :** CEREMA Normandie - Centre**Référence nivélée :** Marque d'inondation**Système altimétrique :** NGF IGN 1969 (système normal)**Altitude de la référence (en m) :** 48.770 m**Altitude calculée de l'eau (en m) :** 48.77
