Commune : **CHEILLE** | Rivière : **L' Indre**

## RD 751 - point bas de la déviation d'Azay-le-Rideau

**Unité de gestion** : Loire-Allier-Cher-Indre  
**Code** : CE37\_S\_42-33      **Date de mise à jour** : 27/01/2017  
**Auteur** : A. Bontemps - Cerema Normandie-Centre

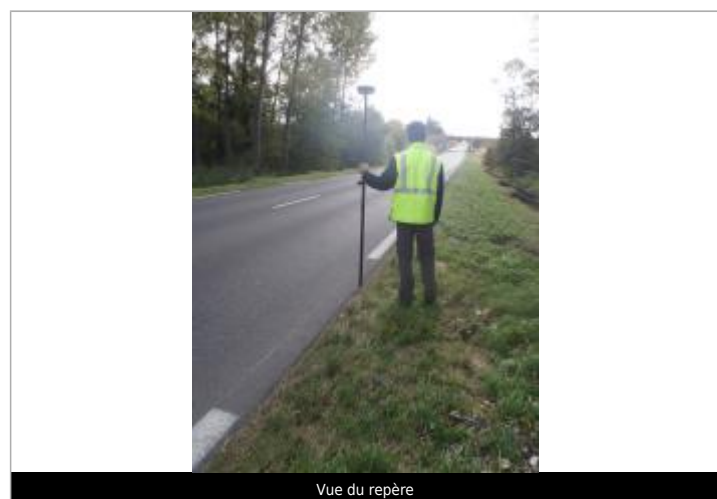
**2 juin 2016**      Altitude calculée de l'eau : **43.11 m**

Nature de l'inondation : **Débordement de cours d'eau**      Nature du repère : **Témoignage oral**

**Commentaires** : Moitié de la route recouverte au niveau du point bas
