Commune : CHEILLE

Rivière : L' Indre

RD 751 - point bas de la déviation d'Azay-le-Rideau

Unité de gestion : Loire-Allier-Cher-Indre**Code :** CE37_S_42-33**Date de mise à jour :** 27/01/2017**Auteur :** A. Bontemps - Cerema Normandie-Centre

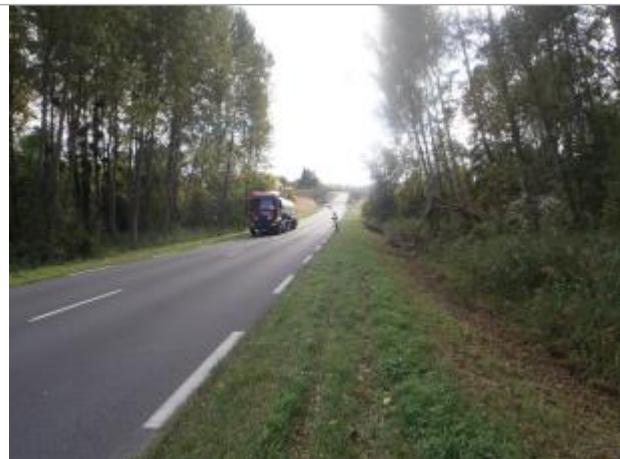
Vue du site

Commentaires : Renseignement service technique de la Mairie

**2 Juin 2016**Nature de l'inondation : **Débordement de cours d'eau**Altitude calculée de l'eau : **43.11 m**Nature du repère : **Témoignage oral****Commentaires :** Moitié de la route recouverte au niveau du point bas

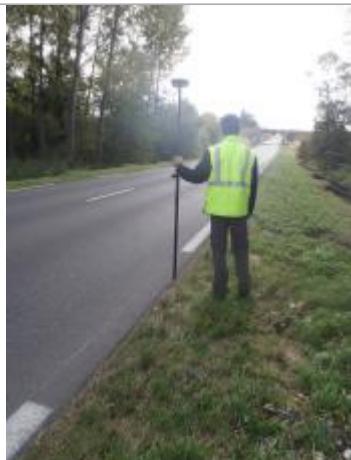
Vue du repère

Maximum de l'inondation : Non renseigné**Visibilité :** Non**État du repère :** Non renseigné**Pérennité :** Non renseigné**Repère calculé :** Non renseigné**PHEC :** Non renseigné

Méthode : GPS**Organisme :** CEREMA Normandie - Centre**Référence nivelée :** Marque d'inondation**Système altimétrique :** NGF IGN 1969 (système normal)**Altitude de la référence (en m) :** 43.110 m**Altitude calculée de l'eau (en m) :** 43.11
