Commune : **CHEILLE**Rivière : **L' Indre****Chateau d'Azay-Le-Rideau #1****Commentaires** : Témoignage +photographie du personnel du château**1**

GÉNÉRAL**Unité de gestion** : Loire-Allier-Cher-Indre**Code** : CE37_S_42-43a**Date de mise à jour** : 27/01/2017**Auteur** : A. Bontemps - Cerema Normandie-Centre

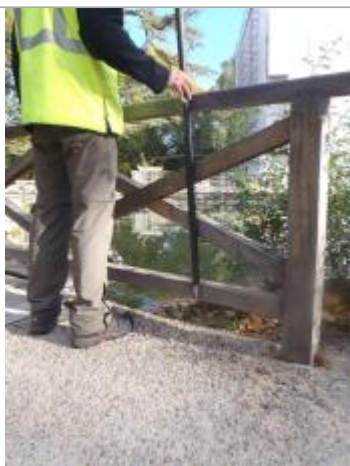
Vue du repère

Nature de l'inondation : **Débordement de cours d'eau**Nature du repère : **Photographie****Commentaires** : Eau arrivée au niveau de la traverse basse du garde-corps**GÉNÉRAL****Code** : CE37_R_42-43a_LC45**Date de mise à jour** :**Auteur** : A. Bontemps - Cerema
