Commune : **CHEILLE**Rivière : **L' Indre****Chateau d'Azay-Le-Rideau #2****Commentaires** : Témoignage +photographie du personnel du château**1** Repère(s) sur le site**GÉNÉRAL****Unité de gestion** : Loire-Allier-Cher-Indre**Code** : CE37_S_42-43b**Date de mise à jour** : 27/01/2017**Auteur** : A. Bontemps - Cerema Normandie-Centre

GÉOLOCALISATION**Coordonnées WGS84** : X: 0.46519190 / Y: 47.25868410**Coordonnées RGF93 (Lambert 93)** X: 508344.11 / Y: 6687340.48**Coordonnées RGF93 (ETRS89)** : X: 0.4651919 / Y: 47.2586841**Code Hydro**: K7--0260**Rive de référence**: Gauche**2 juin 2016**Altitude calculée de l'eau : **43.11 m**

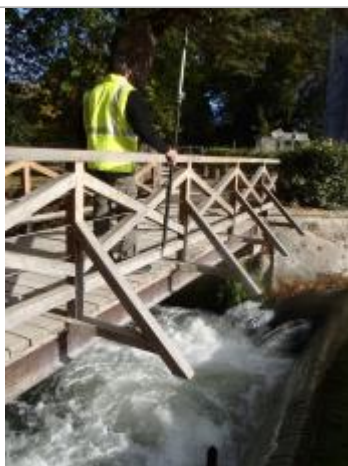
Vue du repère

Nature de l'inondation : **Débordement de cours d'eau**Nature du repère : **Photographie****Commentaires** : Eau arrivée juste en dessous de la traverse basse du garde-corps**GÉNÉRAL****Code** : CE37_R_42-43b_LC46**Date de mise à jour** :**Auteur** : A. Bontemps - Cerema Normandie-Centre
