Commune : **AZAY-LE-RIDEAU**Rivière : **L' Indre****Château d'Azay-Le-Rideau #5****Commentaires** : Témoignage +photographie du personnel du château**1** Repère(s) sur le site**GÉNÉRAL****Unité de gestion** : Loire-Allier-Cher-Indre**Code** : CE37\_S\_42-43e**Date de mise à jour** : 27/01/2017**Auteur** : A. Bontemps - Cerema Normandie-Centre

**GÉOLOCALISATION****Coordonnées WGS84** : X: 0.46684408 / Y: 47.25962140**Coordonnées RGF93 (Lambert 93)** X: 508472.33 / Y: 6687440.54**Coordonnées RGF93 (ETRS89)** : X: 0.4668441 / Y: 47.2596214**Code Hydro**: K7--0260**Rive de référence**: Droite**2 juin 2016**

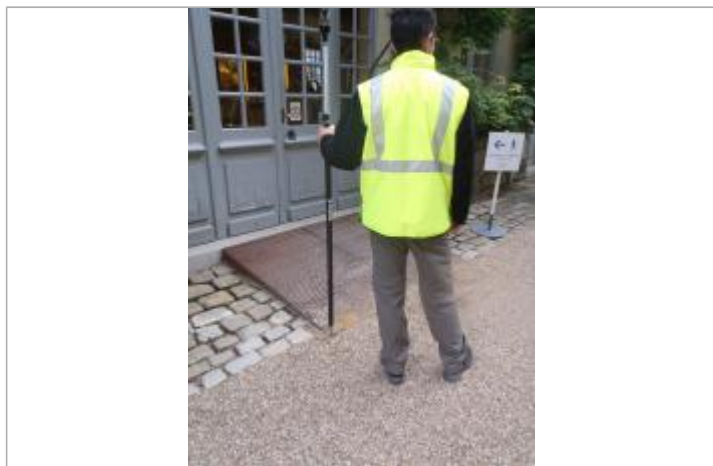
Vue du repère

Nature de l'inondation : **Débordement de cours d'eau**Altitude calculée de l'eau : **43.92 m**Nature du repère : **Témoignage oral****Commentaires** : Crue a atteint le paillason métallique**GÉNÉRAL****Code** : CE37\_R\_42-43e\_LC50**Date de mise à jour** :**Auteur** : A. Bontemps - Cerema  
Normandie-Centre
