Commune : **CHEILLE**Rivière : **L' Indre****Château d'Azay-Le-Rideau #6****Commentaires :** Témoignage +photographie du personnel du château**1**

GÉNÉRAL**Unité de gestion :** Loire-Allier-Cher-Indre**Code :** CE37_S_42-43f**Date de mise à jour :** 27/01/2017**Auteur :** A. Bontemps - Cerema Normandie-Centre

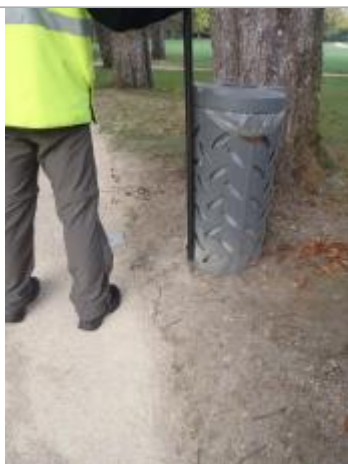
Vue du repère

**2 Juin 2016**Nature de l'inondation : **Débordement de cours d'eau**Altitude calculée de l'eau : **43.58 m**Nature du repère : **Photographie****Commentaires :** Eau a atteint le bas de la poubelle**GÉNÉRAL****Code :** CE37_R_42-43f_LC51**Date de mise à jour :****Auteur :** A. Bontemps - Cerema Normandie-Centre
