Commune : **CHEILLE**Rivière : **L' Indre**

## Château d'Azay-Le-Rideau #7

**Code :** CE37\_S\_42-43g

**SOURCE DE REPÉRAGE :** CEREMA DT NORMANDIE CENTRE (SITE DE BLOIS), L'INDRE, RECENSEMENT 2016 - 01/12/2016

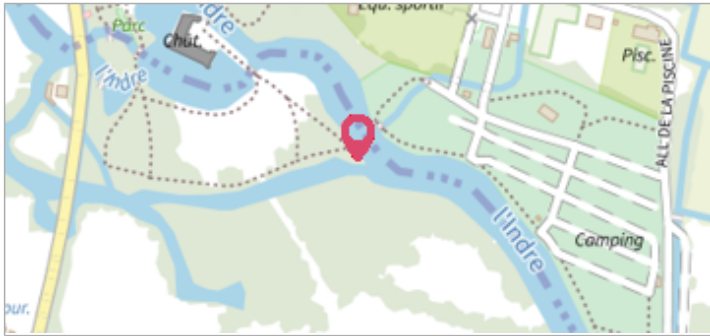
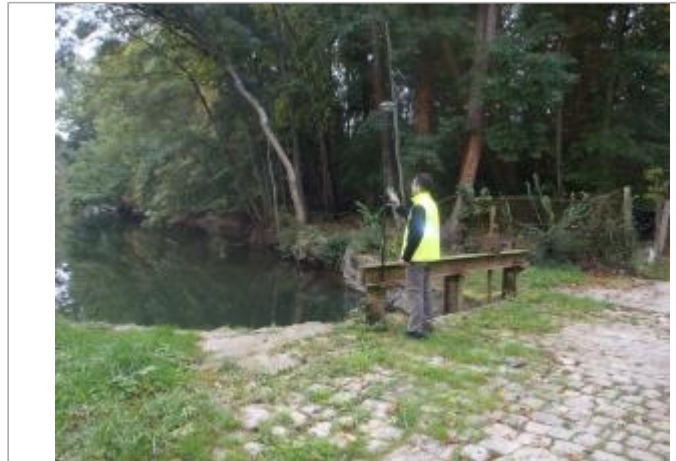
Vue du site

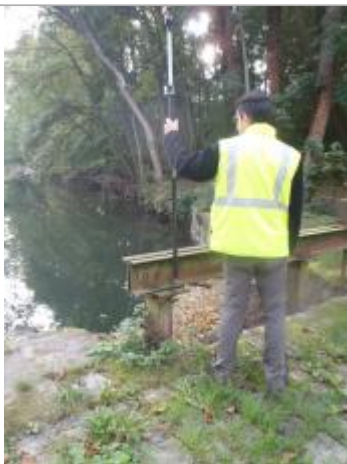
Altitude calculée de l'eau : **43.7 m**

Nature du repère : **Photographie**
**Commentaires :** Crue a atteint le haut de l'écluse (bas de l'IPN)

Vue du repère
