Commune : **CORMERY** | Rivière : **L' Indre**

**1bis rue de la prairie**

**Unité de gestion :** Loire-Allier-Cher-Indre  
**Code :** CE37\_S\_47-19      **Date de mise à jour :** 27/01/2017  
**Auteur :** A. Bontemps - Cerema Normandie-Centre

**Code :** CE37\_R\_47-19\_LC179      **Date de mise à jour :**  
**Auteur :** A. Bontemps - Cerema      05/08/2018  
 Normandie-Centre

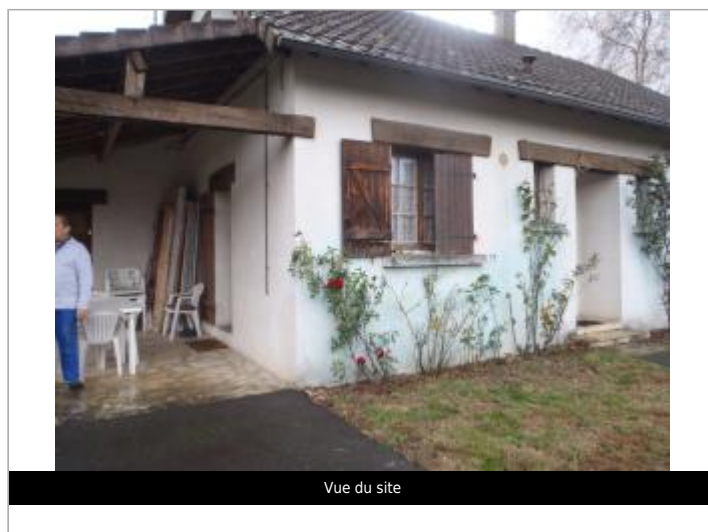
Nature de l'inondation : **Débordement de cours d'eau**      Nature du repère : **Témoignage oral**

**Commentaires :** Arrivée en haut de la marche supérieure sous l'avancée de toit

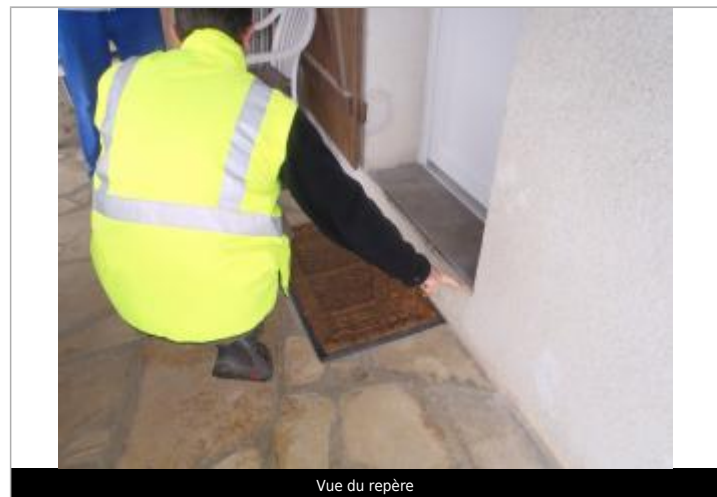
**1er juin 2016**      Altitude calculée de l'eau : **59.44 m**
