Commune : **ESVRES****Moulin de VONTES #1**Rivière : **L' Indre**

**GÉNÉRAL****Unité de gestion :** Loire-Allier-Cher-Indre**Code :** CE37\_S\_47-15a**Date de mise à jour :** 27/01/2017**Auteur :** A. Bontemps - Cerema Normandie-Centre

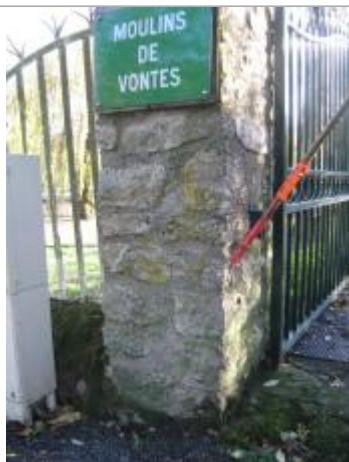
Vue du repère

**2 Juin 2016**Nature de l'inondation : **Débordement de cours d'eau**Altitude calculée de l'eau : **58.48 m**Nature du repère : **Témoignage oral****Commentaires :** Niveau de l'eau juste sous le niveau des vérins du portail**GÉNÉRAL****Code :** CE37\_R\_47-15a\_LC173**Date de mise à jour :****Auteur :** A. Bontemps - Cerema
