Commune : **ESVRES**Rivière : **L' Indre****Moulin de VONTES #2****Commentaires** : témoignage propriétaire**1**

**GÉNÉRAL****Unité de gestion** : Loire-Allier-Cher-Indre**Code** : CE37\_S\_47-15b**Date de mise à jour** : 31/08/2021**Auteur** : A. Bontemps - Cerema Normandie-Centre

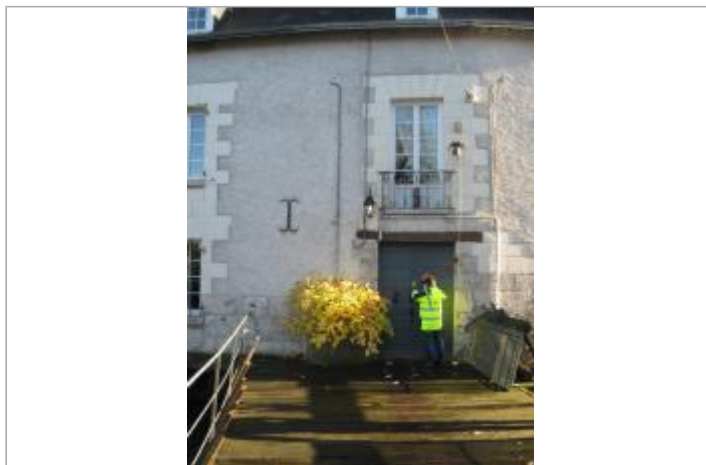
Vue du site en 2016
