Commune : **ESVRES**

Moulin de VONTES #3

Rivière : **L' Indre****1**

GÉNÉRAL**Unité de gestion :** Loire-Allier-Cher-Indre**Code :** CE37_S_47-15c**Date de mise à jour :** 31/08/2021**Auteur :** A. Bontemps - Cerema Normandie-Centre

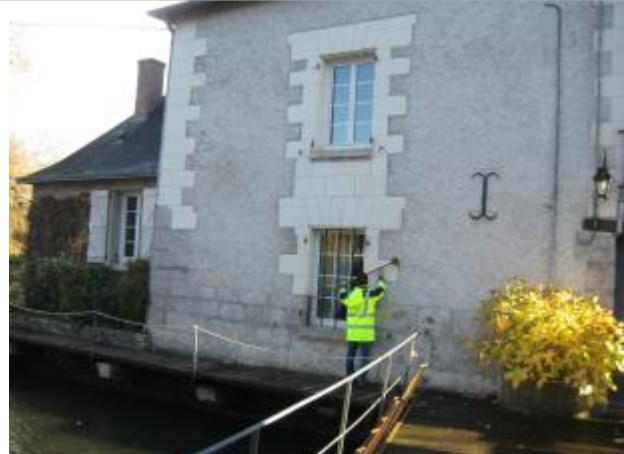
Vue du site en 2016

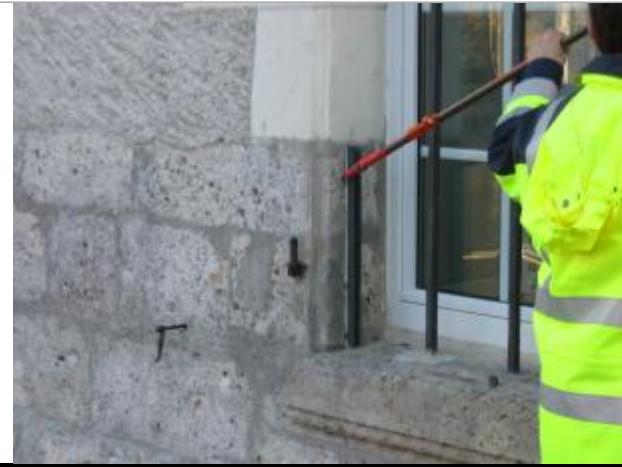
**2 Juin 2016**Nature de l'inondation : **Débordement de cours d'eau**Altitude calculée de l'eau : **58.71 m**Nature du repère : **Témoignage oral****Commentaires :** Niveau de l'eau à 5/6cm (en-dessous) du haut du batardeau de la fenêtre (glissière)**GÉNÉRAL****Code :** CE37_R_47-15c_LC175**Date de mise à jour :****Auteur :** A. Bontemps - Cerema

Vue du repère
