Commune : **HUISMES** | Rivière : **L'Indre**

Lieu dit « La Queue de L'île » - au droit du n° 12 rue Saint Martin

Unité de gestion : Loire-Cher-Indre
Code : CE37_S_42-17 **Date de mise à jour** : 27/01/2017
Auteur : A. Bontemps - Cerema Normandie-Centre

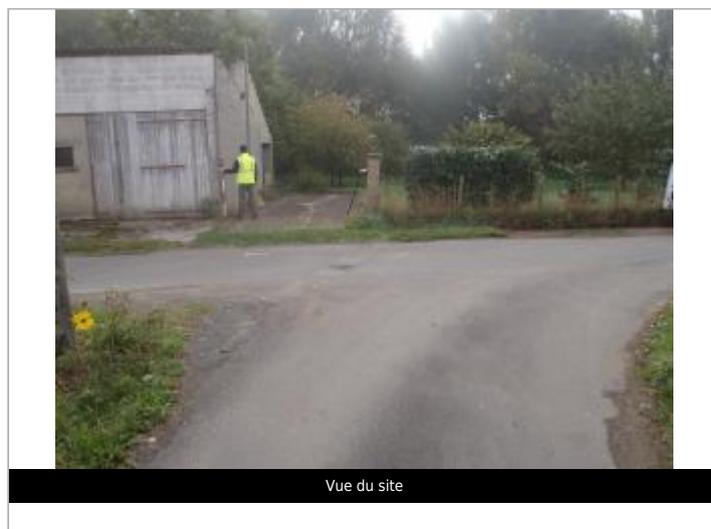
2 Juin 2016 Altitude calculée de l'eau : **35.8 m**

Nature de l'inondation : **Débordement de cours d'eau** Nature du repère : **Photographie**

Commentaires : Crue a atteint le pied du bâtiment

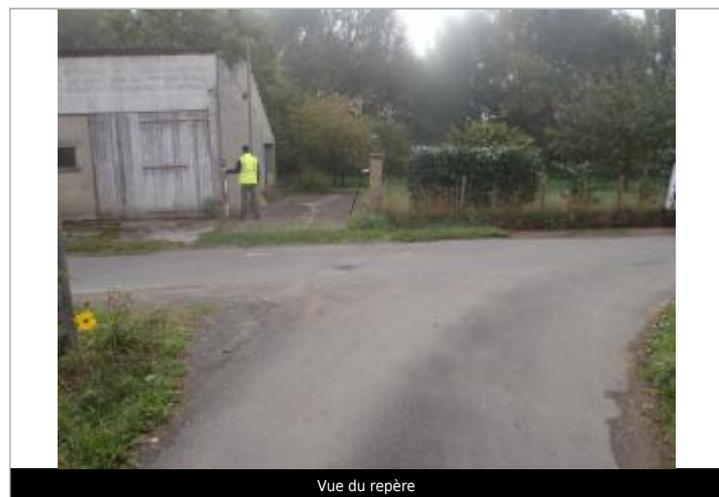
Maximum de l'inondation : Oui
Visibilité : Non **État du repère** : Non renseigné
Pérennité : Non renseigné **Repère calculé** : Non renseigné
PHEC : Non renseigné
