Commune : **LIGNIERES-DE-TOURAIN** | Rivière : **L' Indre**

**Lieu dit « Marnay » propriété à l'angle RD 7 - RD 120**

**Unité de gestion** : Loire-Allier-Cher-Indre  
**Code** : CE37\_S\_42-26      **Date de mise à jour** : 27/01/2017  
**Auteur** : A. Bontemps - Cerema Normandie-Centre

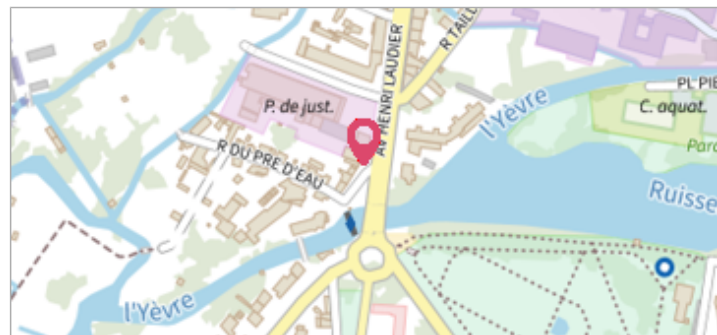
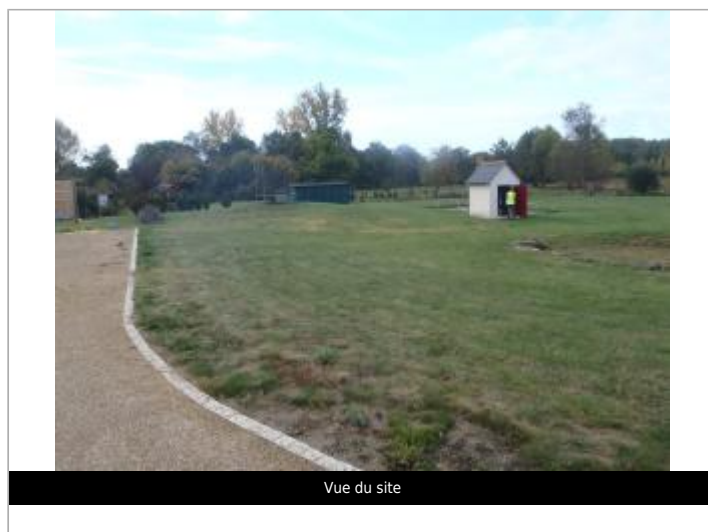
**Commentaires** : Témoignage au niveau du cabanon de la propriété

**Commentaires** : Eau a atteint le dessus d'un vase dans le cabanon

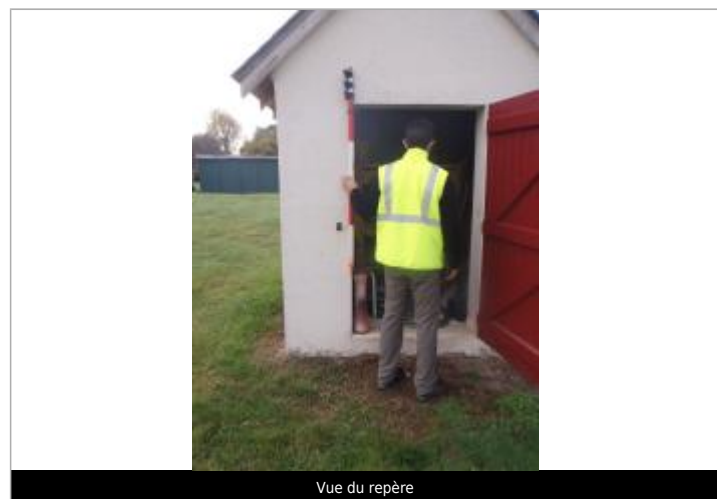
**Code** : CE37\_R\_42-26\_LC36      **Date de mise à jour** :  
**Auteur** : A. Bontemps - Cerema      05/08/2018  
 Normandie-Centre

**Maximum de l'inondation** : Oui  
**Visibilité** : Non      **État du repère** : Non renseigné  
**Pérennité** : Non renseigné      **Repère calculé** : Non renseigné  
**PHEC** : Non renseigné

**Méthode** : Nivellement direct  
**Organisme** : CEREMA Normandie - Centre  
**Référence nivelée** : Autre type de référence  
**Description référence du repère** : sol du cabanon  
**Système altimétrique** : NGF IGN 1969 (système normal)  
**Altitude de la référence (en m)** : 38.068 m  
**Différence entre le niveau d'eau et la référence (en m)** : 0.500 m  
**Altitude calculée de l'eau (en m)** : 38.568
