Commune : **LIGNIERES-DE-TOURAIN**Rivière : **L' Indre****Lieu dit « Le Perron » #2****Commentaires** : Derrière la maison du propriétaire (arboriculteur)**1**

GÉNÉRAL**Unité de gestion** : Loire-Allier-Cher-Indre**Code** : CE37_S_42-27b**Date de mise à jour** : 27/01/2017**Auteur** : A. Bontemps - Cerema Normandie-Centre

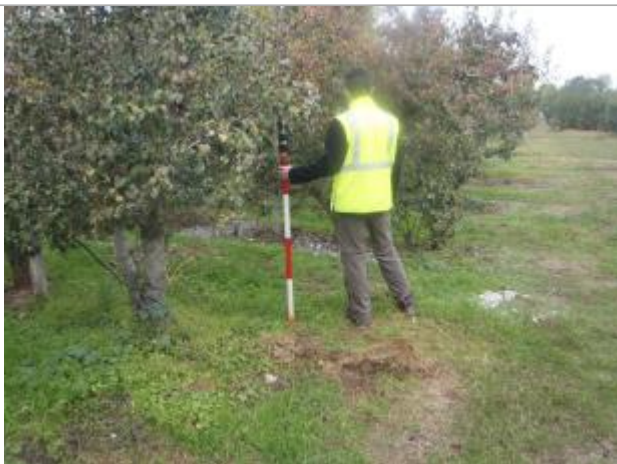
Vue du repère

Nature de l'inondation : **Débordement de cours d'eau**Altitude calculée de l'eau : **38.792 m**Nature du repère : **Témoignage oral****Commentaires** : Crue à +50 cm au niveau du sol près des poiriers**GÉNÉRAL****Code** : CE37_R_42-27b_LC38**Date de mise à jour** :**Auteur** : A. Bontemps - Cerema Normandie-Centre

MARQUE**Maximum de l'inondation** : Non renseigné**Visibilité** : Non**État du repère** : Non renseigné**Pérennité** : Non renseigné**Repère calculé** : Non renseigné**PHEC** : Non renseigné**SOURCE DE REPÉRAGE** : CEREMA DT NORMANDIE CENTRE (SITE DE BLOIS), L'INDRE, RECENSEMENT 2016 - 01/12/2016**Type de repérage** : Campagne de terrain post-inondation**Organisme(s)** : CEREMA Normandie - Centre**NIVELLEMENT POST-INONDATION - 19/10/2016****Méthode** : Nivellement direct**Organisme** : CEREMA Normandie - Centre**Référence nivelée** : Autre type de référence**Description référence du repère** : sol du champ**Système altimétrique** : NGF IGN 1969 (système normal)**Altitude de la référence (en m)** : 38.292 m**Différence entre le niveau d'eau et la référence (en m)** : 0.500 m**Altitude calculée de l'eau (en m)** : 38.792
