Commune : <b>MONTBAZON</b>	Rivière : <b>L' Indre</b>
	<b>Rue Emmanuel Brault / Rue des Moulins</b>	
<b>Commentaires :</b> Témoignage Service Technique de Montbazon		<b>1</b> Repère(s) sur le site

**Unité de gestion :** Loire-Allier-Cher-Indre  
**Code :** CE37\_S\_45-14 **Date de mise à jour :** 27/01/2017  
**Auteur :** A. Bontemps - Cerema Normandie-Centre

**Code :** CE37\_R\_45-14\_LC112 **Date de mise à jour :**  
**Auteur :** A. Bontemps - Cerema 05/08/2018  
 Normandie-Centre

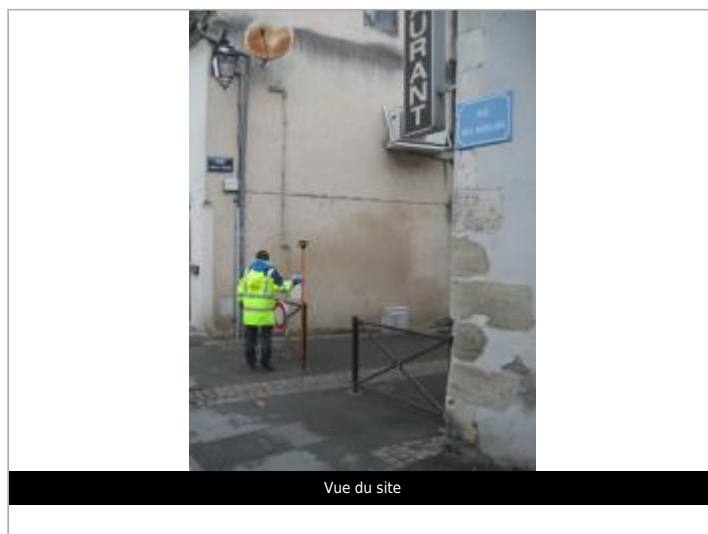
<b>2 Juin 2016</b>	Altitude calculée de l'eau : <b>54.22 m</b>
	Nature de l'inondation : <b>Débordement de cours d'eau</b>	Nature du repère : <b>Témoignage oral</b>
<b>Commentaires :</b> Limite de la crue au pied des barrières de la rue Brault
