Commune : MONTBAZON

Rivière : L' Indre

## Rue des Basses Vennetières (en face du n° 30)

**Unité de gestion :** Loire-Allier-Cher-Indre**Code :** CE37\_S\_45-11**Date de mise à jour :** 27/01/2017**Auteur :** A. Bontemps - Cerema Normandie-Centre

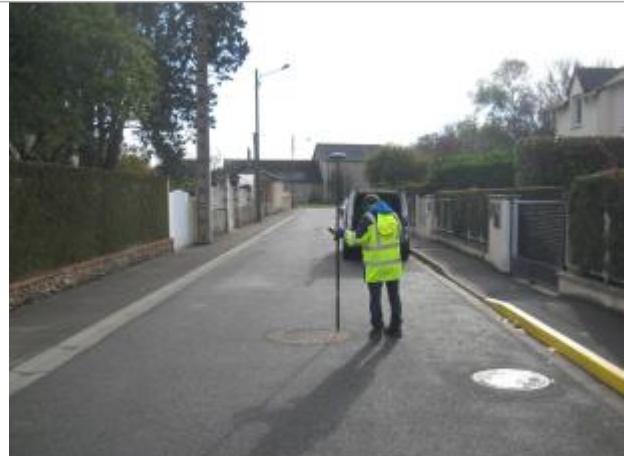
Vue du site

**2 Juin 2016**Nature de l'inondation : **Débordement de cours d'eau**Altitude calculée de l'eau : **53.95 m**Nature du repère : **Photographie****Commentaires :** Limite de la crue dans la rue d'après témoignage + photo

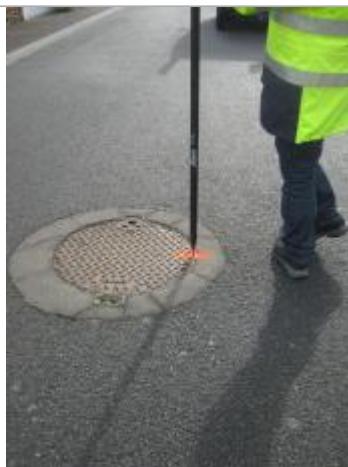
Vue du repère

**Méthode :** GPS**Organisme :** CEREMA Normandie – Centre**Référence nivelée :** Marque d'inondation**Système altimétrique :** NGF IGN 1969 (système normal)**Altitude de la référence (en m) :** 53.950 m**Altitude calculée de l'eau (en m) :** 53.95
