Commune : MONTS

## Parking du petit port n° 17 #1

Rivière : L' Indre

**Unité de gestion :** Loire-Allier-Cher-Indre**Code :** CE37\_S\_45-5a**Date de mise à jour :** 27/01/2017**Auteur :** A. Bontemps - Cerema Normandie-Centre

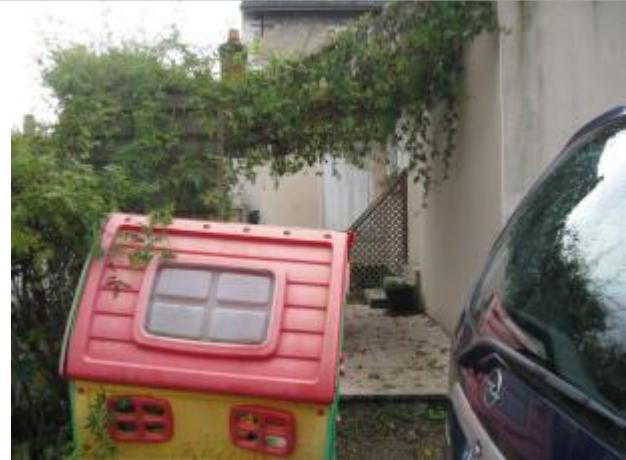
Vue du site

**2 Juin 2016**Nature de l'inondation : **Débordement de cours d'eau**Altitude calculée de l'eau : **50.09 m**Nature du repère : **Témoignage oral****Commentaires :** Eau a atteint la limite de la terrasse

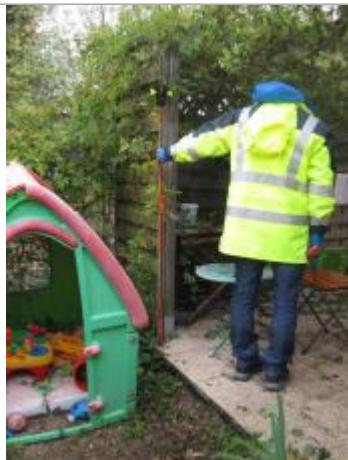
Vue du repère

**Maximum de l'inondation :** Oui**Visibilité :** Non**État du repère :** Non renseigné**Pérennité :** Non renseigné**Repère calculé :** Non renseigné**PHEC :** Non renseigné**SOURCE DE REPÉRAGE : CEREMA DT NORMANDIE CENTRE (SITE DE BLOIS), L'INDRE, RECENSEMENT 2016 - 01/12/2016****Type de repérage :** Campagne de terrain post-inondation  
**Organisme :** CEREMA Normandie – Centre

**Méthode :** Nivellement direct**Organisme :** CEREMA Normandie – Centre**Référence nivelée :** Marque d'inondation**Système altimétrique :** NGF IGN 1969 (système normal)**Altitude de la référence (en m) :** 50.090 m**Altitude calculée de l'eau (en m) :** 50.09
